Life nature **Continuité écologique**,  
gestion intégrée de bassins versants et faune patrimoniale associée

LIFE10 NAT/FR/192

*Pearl Mussel's habitat restoration, in the Morvan,  
experimentation soft techniques*

N. Galmiche / PNR Morvan/ rencontre Hosingen, 9-10/12/14

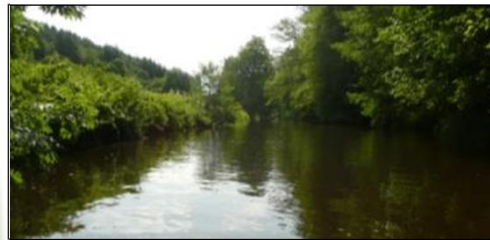
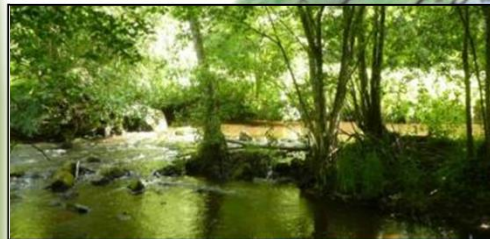
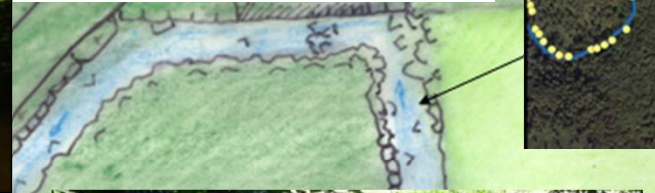
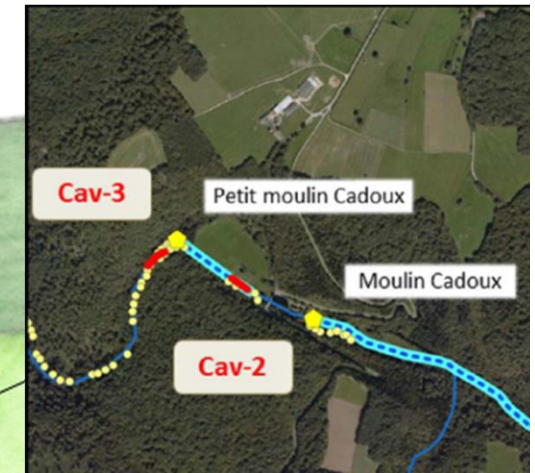
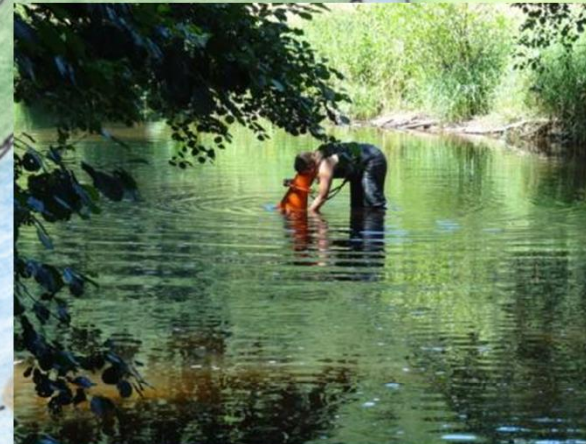
Petit moulin Cadoux : transverse structure.  
Length: 37 meters. Height of original fall close to  
130 centimeters .... State of ruin ... Water Law  
Repeal and dérasement.

ansversal très dégradé -  
ée apparaissant par  
sous la végétation

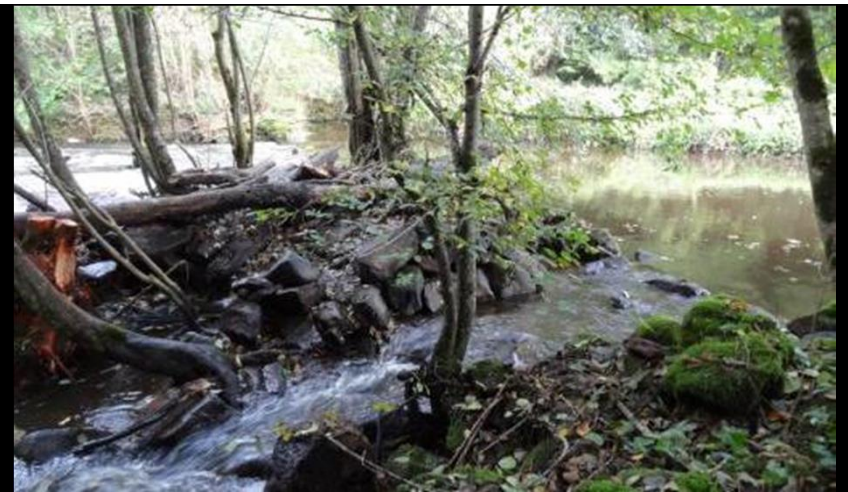
**Air disassembly without lagging  
trees**

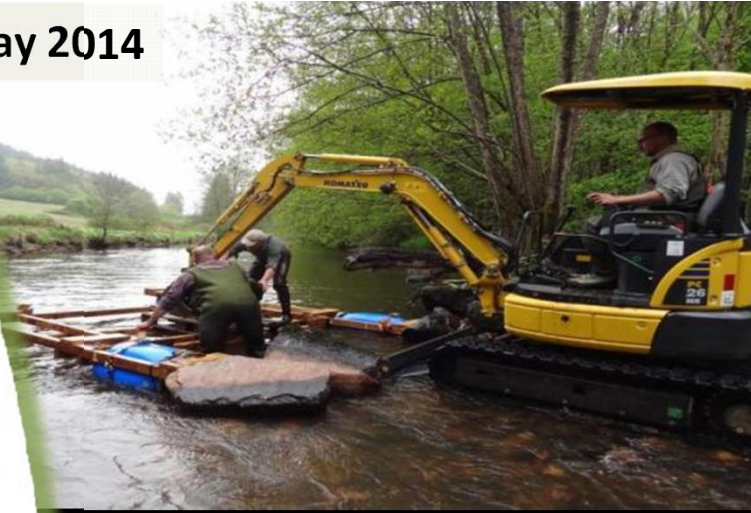
Recovery blocks crest of the structure

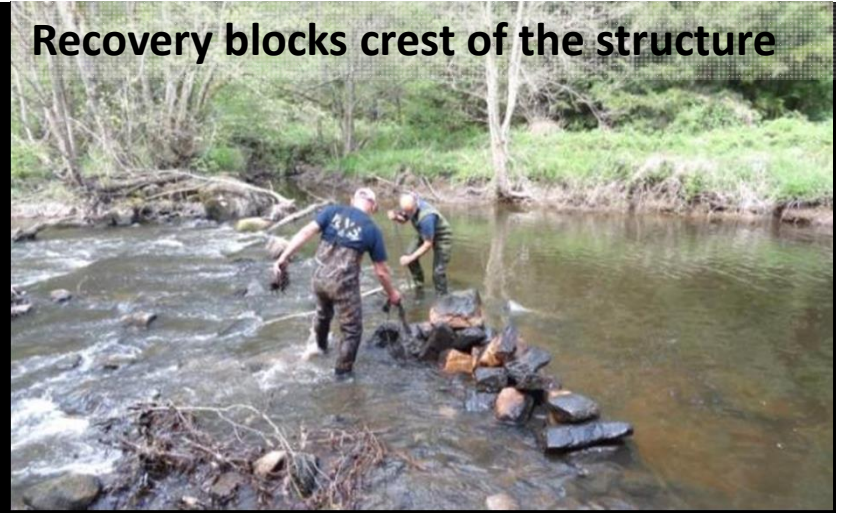
Evacuation blocks raft

Cost : 6 084 euros TTC

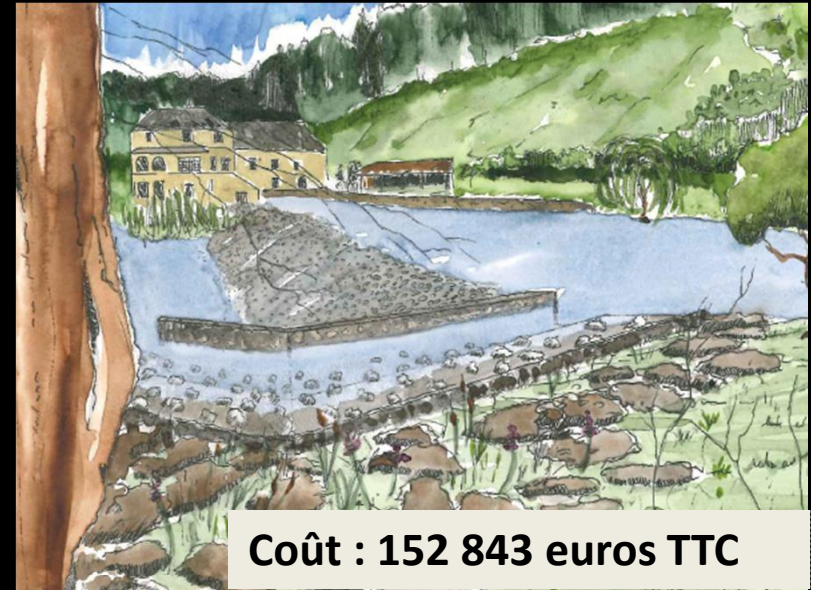
**Moulin Cadoux** : Arasement + rampe en enrochement double radier. Ambition gains habitats et franchissement TRF et petites espèces (LPP, CHA, cyprinidés d'eaux vives).

**Coût : 152 843 euros TTC**

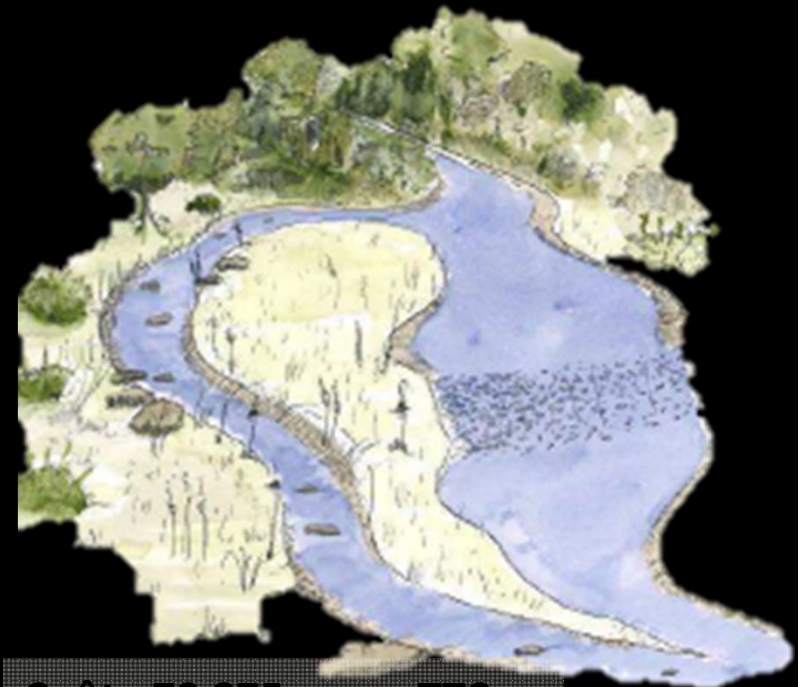
**Moulin Sapin** : Rivière de contournement

**Coût : 79 875 euros TTC**

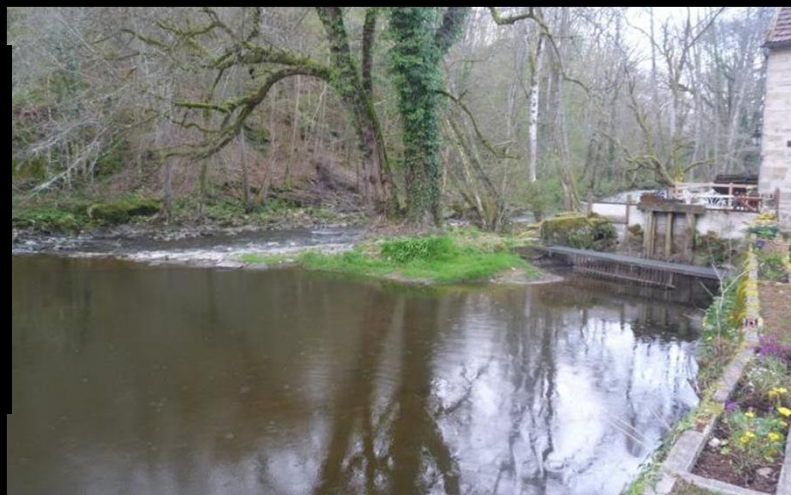
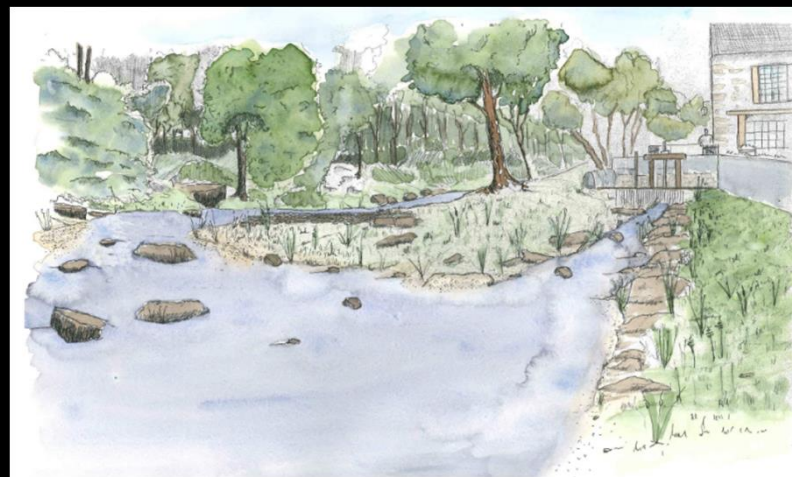
# Moulin des Templiers : Dérasement partiel et maintien du bief en eau

Coût : 62 430 euros TTC

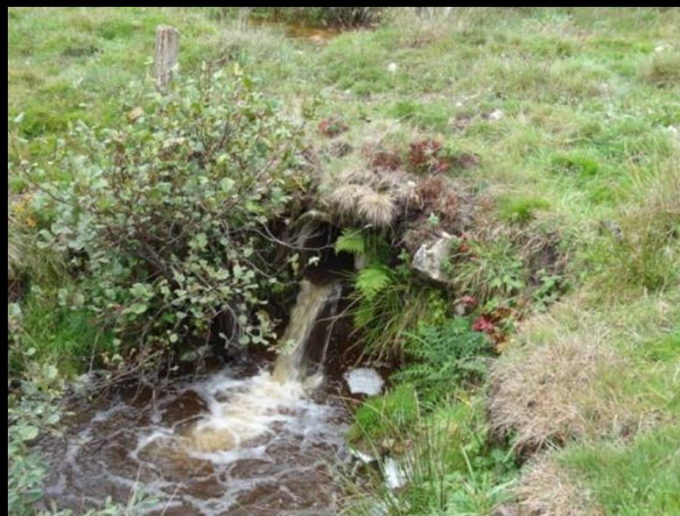
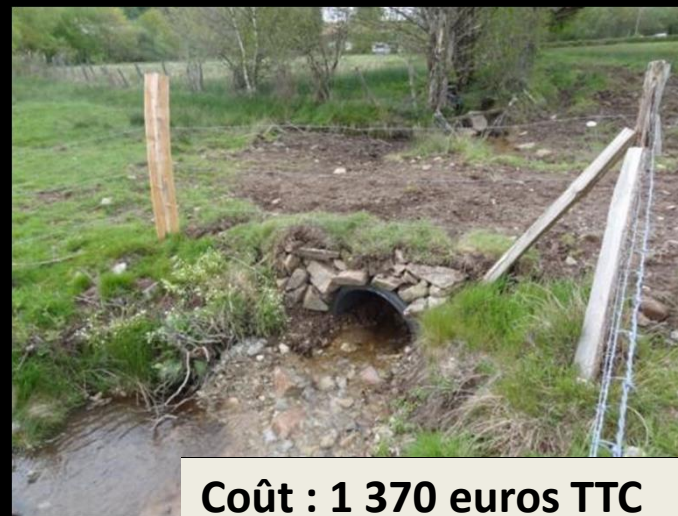
“ 1 obstacle every 0,8 km.

“ 12 developments have restored access of 12,4 Km tributary for brown trout.

Coût : 1 370 euros TTC

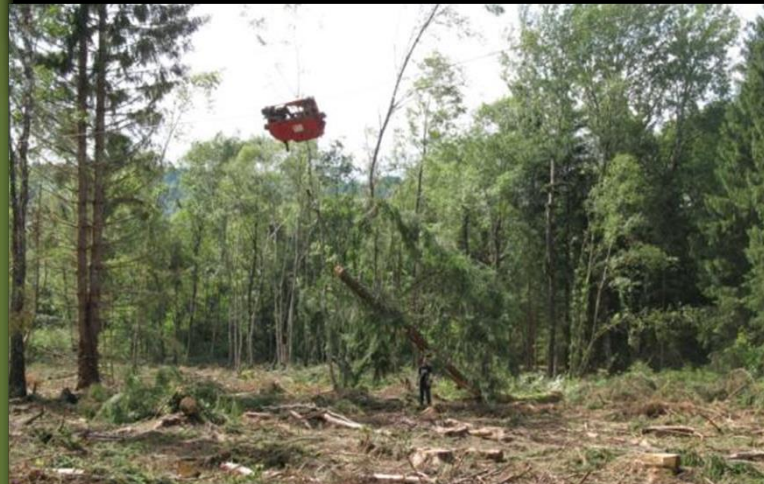
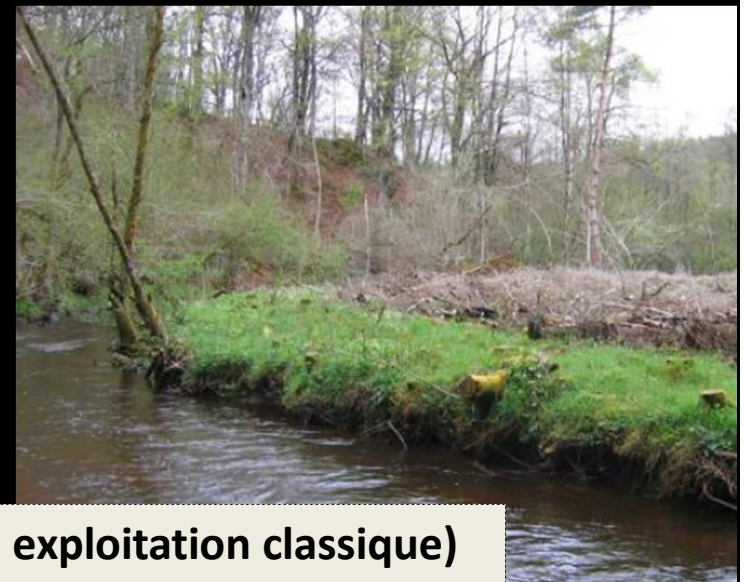
“ 1121 m<sup>3</sup> of spruce were skidded on 6.5 acres of bog, without creating ruts. At the same time, 750 meters from enrésinées stream banks have been restored.

Coût : 40 euros TTC / m<sup>3</sup> (20 euros en exploitation classique)

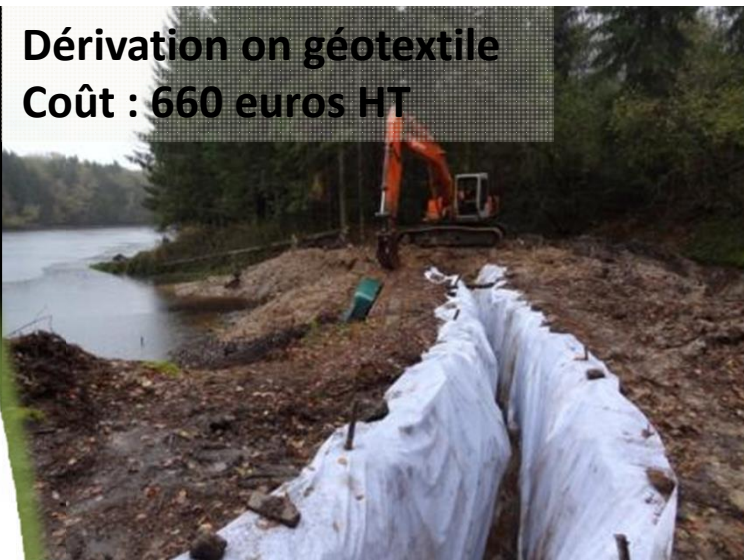
### Dérivation on géotextile Coût : 660 euros HT

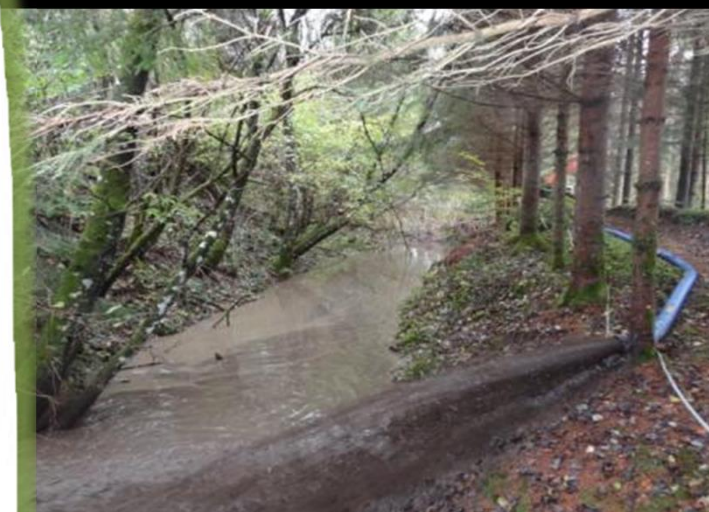
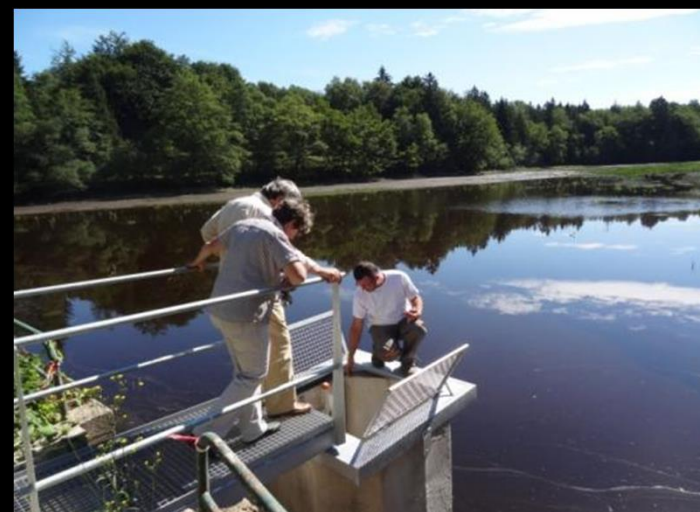
### Cleaning with an amphibious barge Coût : 10 166 euros HT

**Coût TOTAL : 35 588 euros TTC**

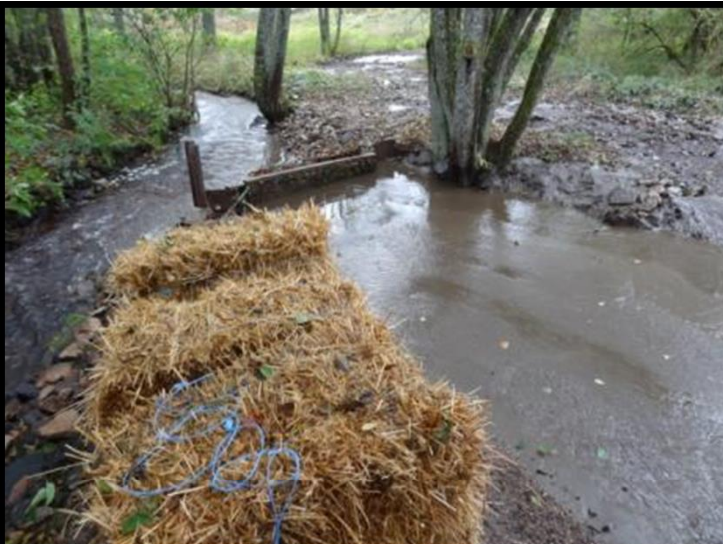
**Creating a new straw filters**  
**Coût : 305 euros HT**

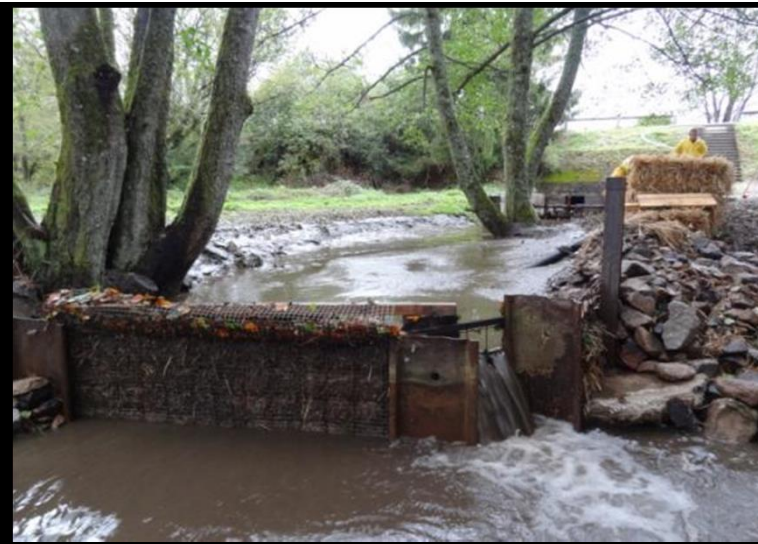
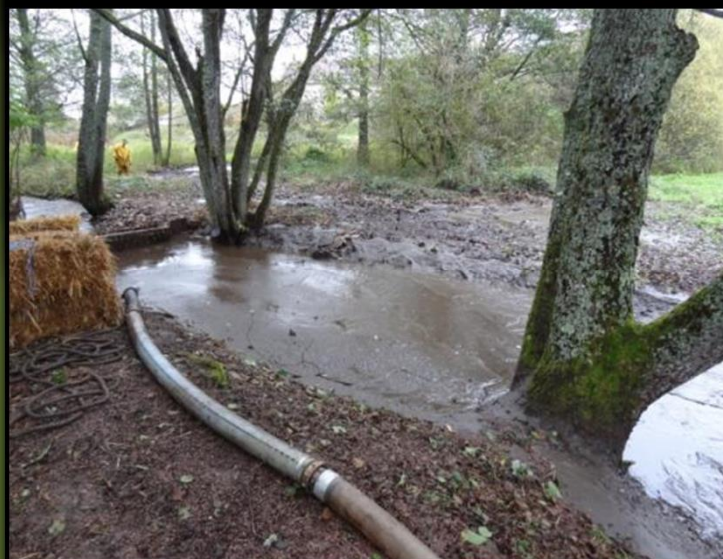
**Pumped by a hydrocureur**  
**Coût : 4 166 euros HT**

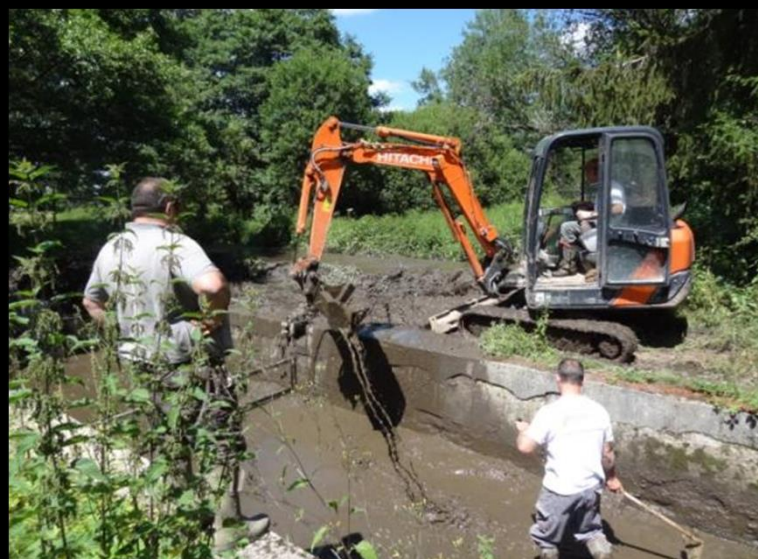
**Mechanical cleaning**  
**Coût : 1 600 euros HT**

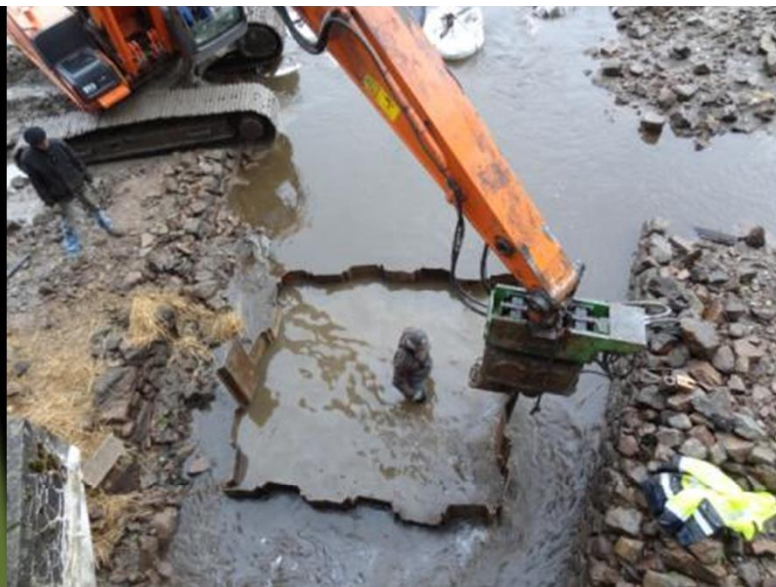
### Pile driving sheet piles for foundations

Coût : 1 300 euros HT

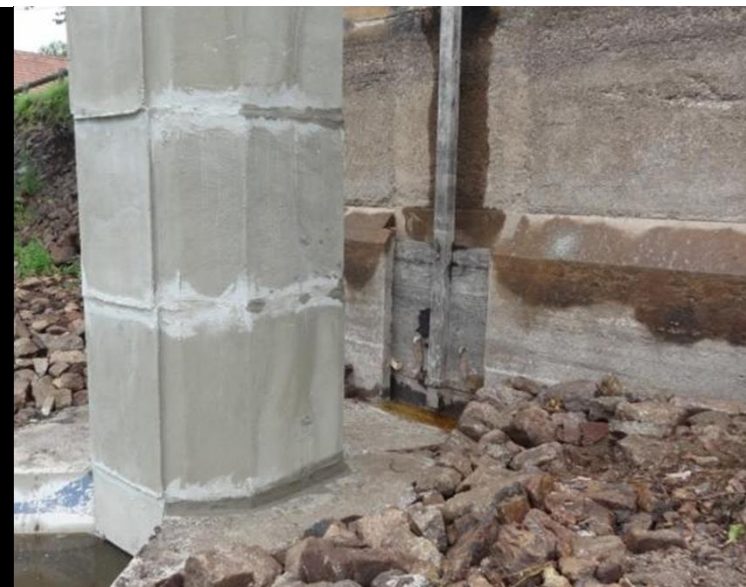
### Maintaining a background shovel

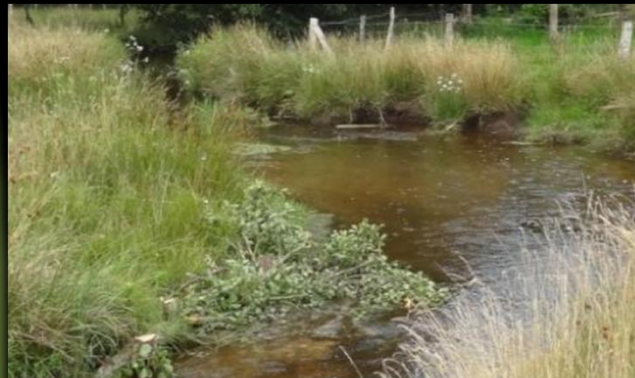
**Tree head that serves as a sand trap Coût : 540 euros TTC / U**

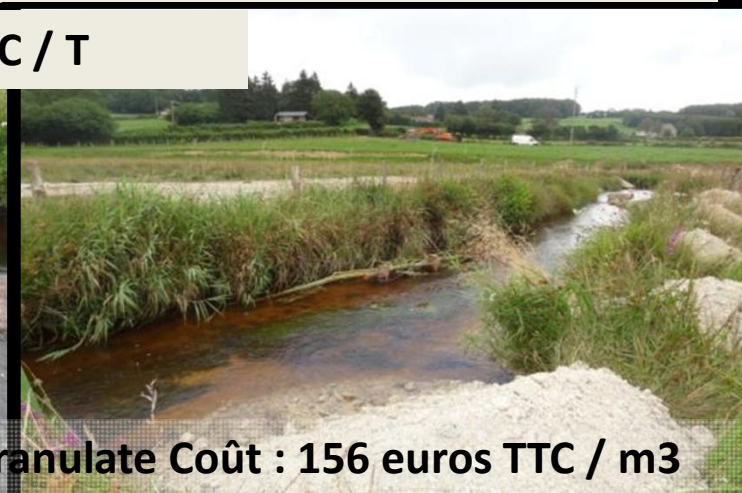
**Charging granulate Coût : 156 euros TTC / m3**

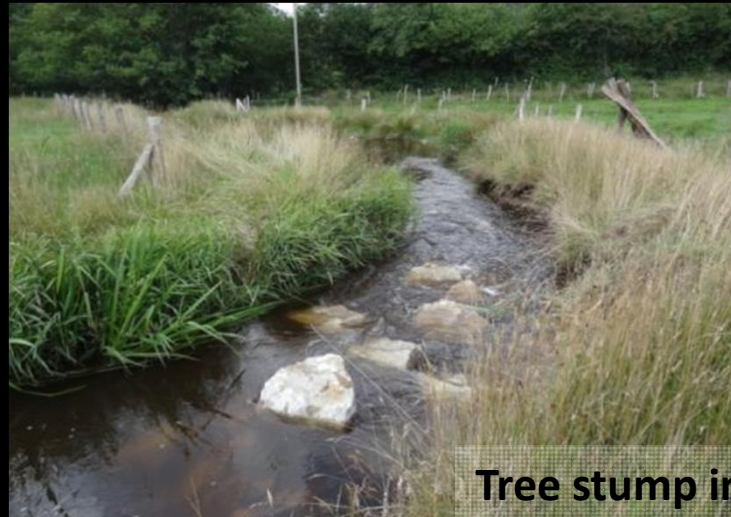
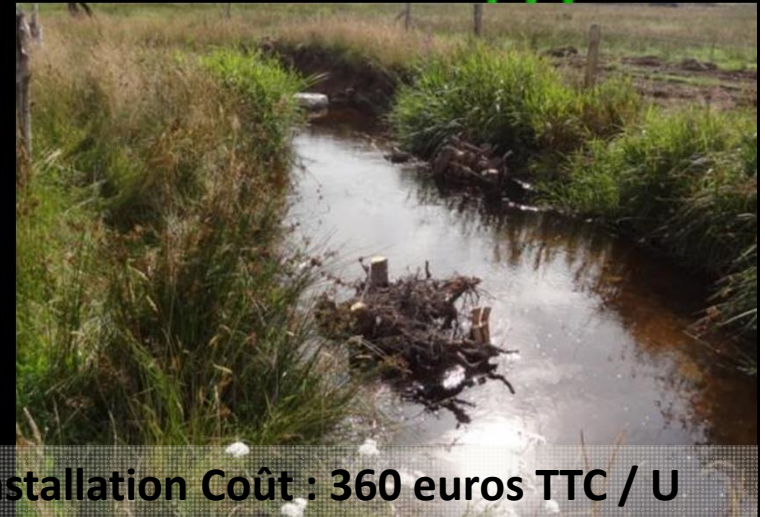
Tree stump installation Coût : 360 euros TTC / U

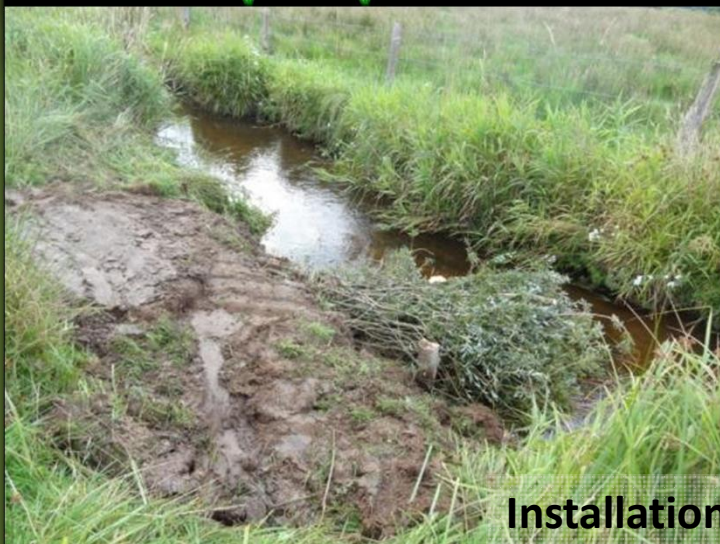
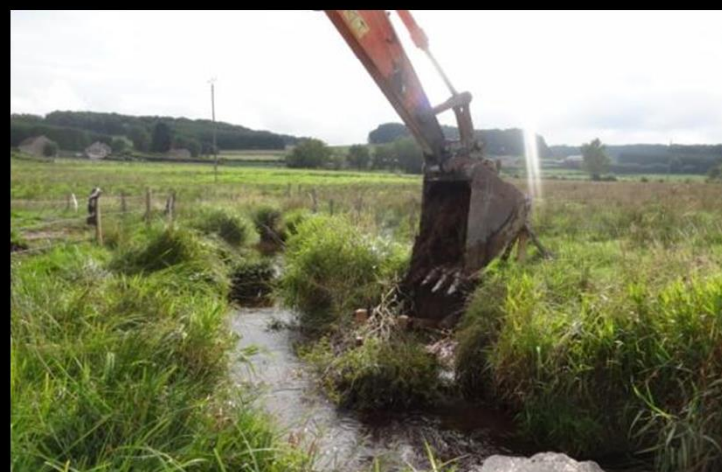
Installation of defleteurs Coût : 540 euros TTC / U
