Projet de reméandration de la Tretterbaach à Leresmilen

Oesling, G.D. de Luxembourg

Novembre 2015

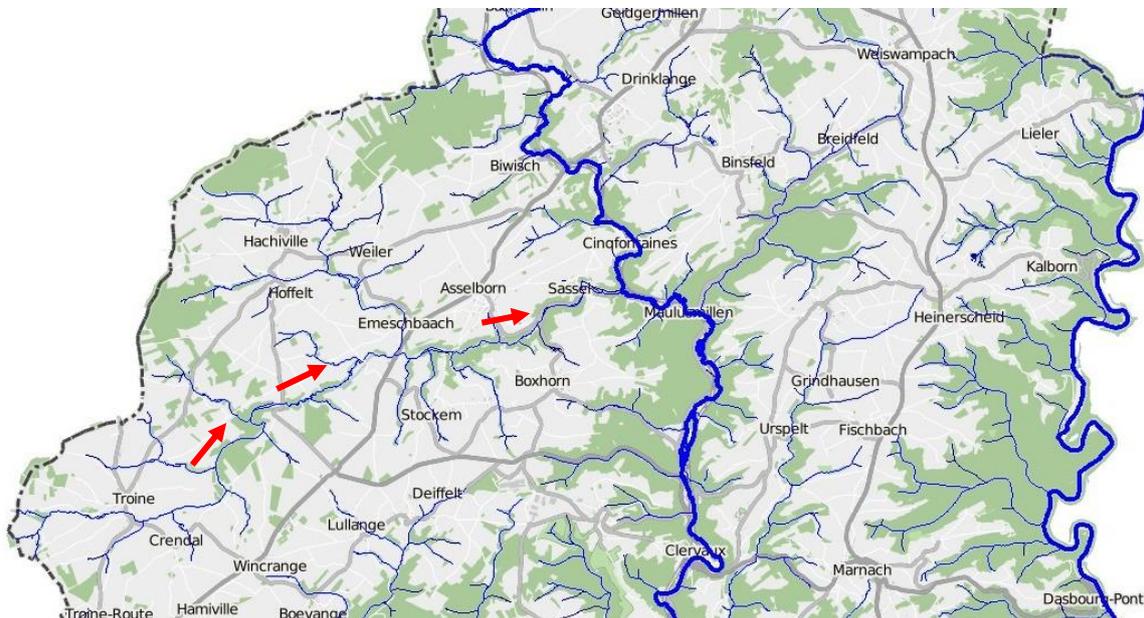
Figure 1 - Carte du bassin de la Tretterbaach dans la région du nord du Luxembourg (Oesling), et se jetant dans la Woltz après Sassel, à Maulsmühle (en rouge le sens du courant de la Tretterbaach).

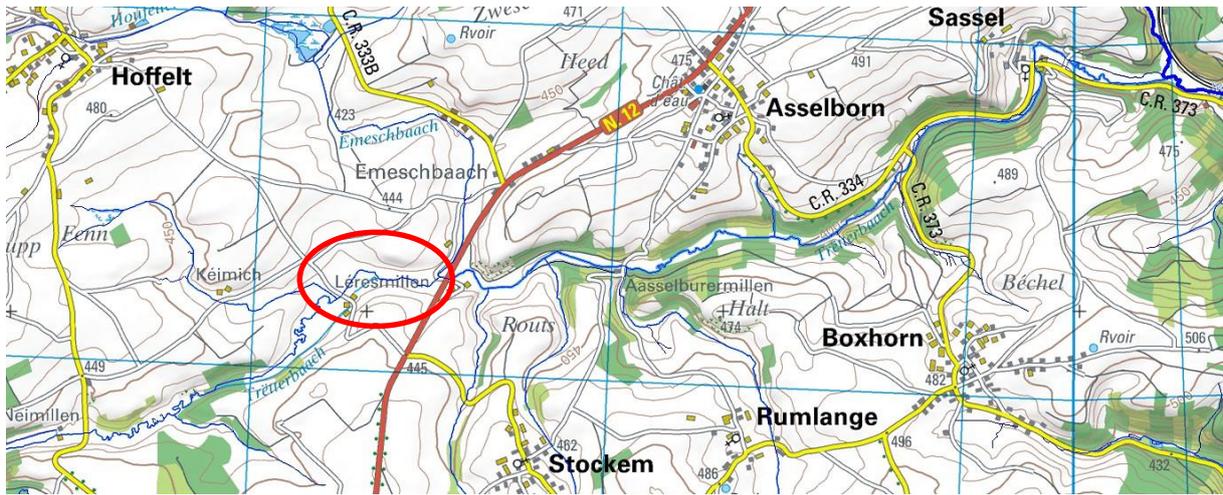
Figure 2. Le site de projet entouré en rouge, proche d'Asselborn et de la confluence à Sassel.

Le site de projet se trouve le long du Moulin de Leres (Leresmillen) à hauteur d'Asselborn, et à quelques kilomètres de l'embouchure avec la Woltz à Sassel. Les coordonnées GPS (WGS 84) sont : N50.086677, E5.943156.

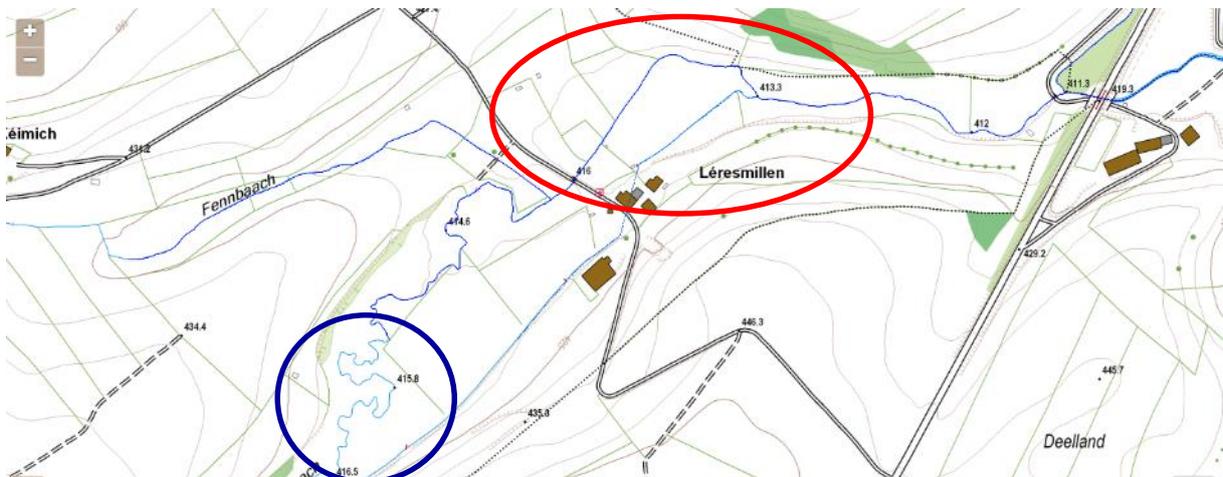
Figure 3. Localisation du site sur la Tretterbaach ainsi que des méandres en amont (Source : <http://eau.geoportail.lu/mobile>)

Les cartes topo et les anciennes cartes illustrent que le tronçon y a été rectifié sur environ 310m, en contournant une prairie humide. Quelques centaines de mètres en amont subsistent des méandres naturels très marqués.

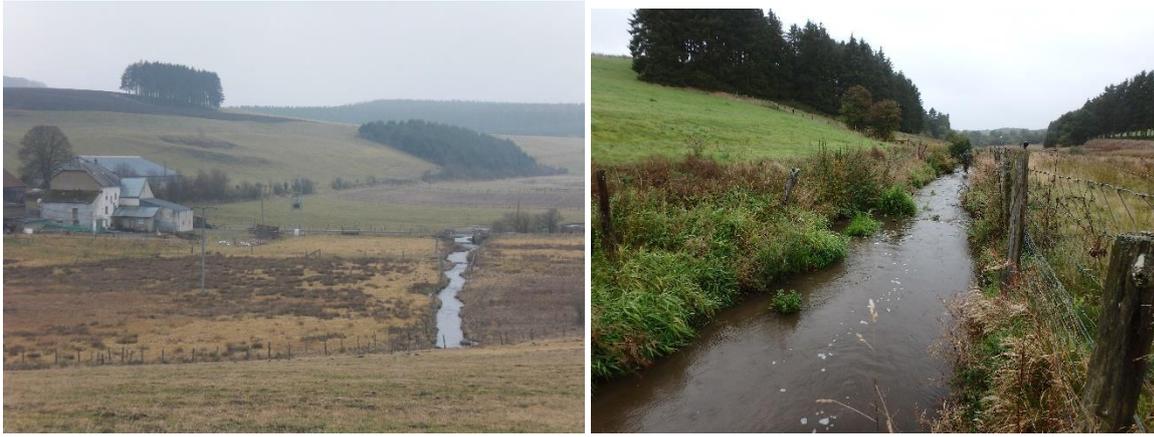
Figure 4 – Photos du tronçon à restaurer (crédit photo : Natur&Ëmwelt et SAR consult)

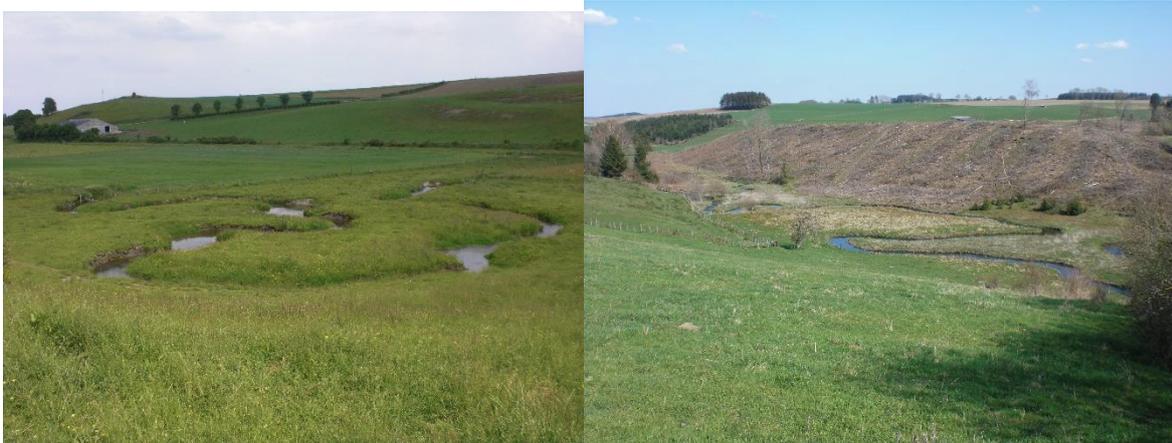
Figure 5 - Photo des méandres marqués en amont dans la vallée (crédit photo : Natur&Ëmwelt)

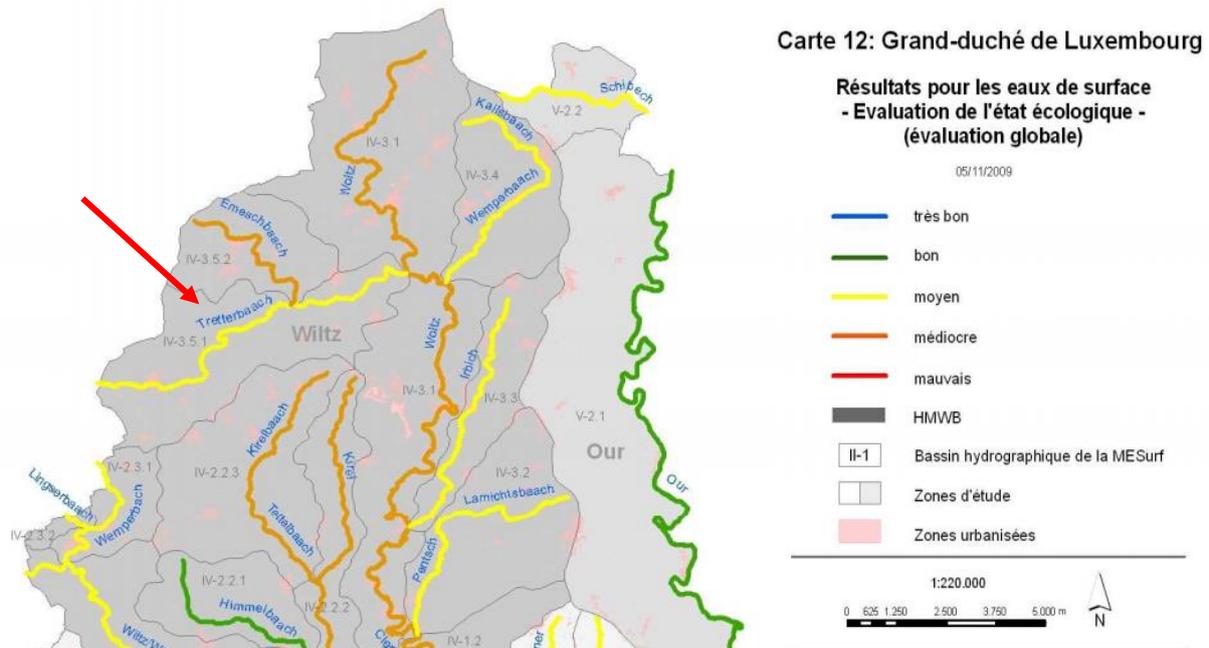
Figure 6 - Evaluation de l'état écologique des cours d'eau (Source : http://www.eau.public.lu/actualites/2010/03/plan_de_gestion_fr/index.html)

Pour ce qui est de l'état écologique, la Figure 6 illustre que la Tretterbaach n'a une évaluation globale que moyenne.

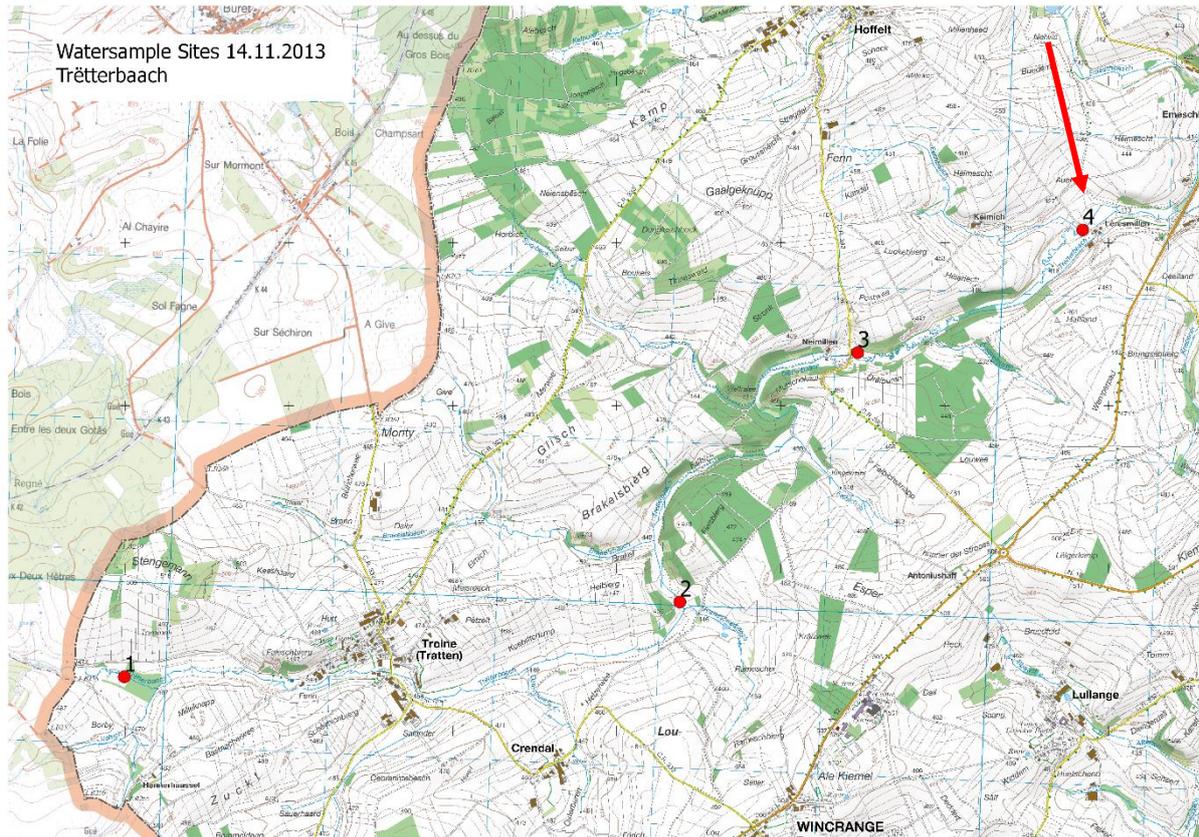
Figure 7 - Localisation des analyses de qualité d'eau de novembre 2013

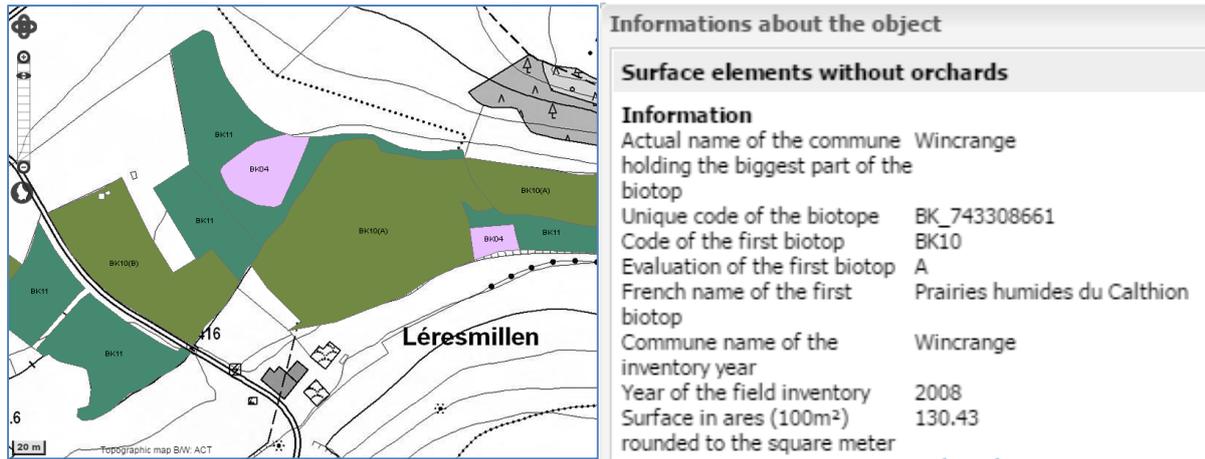
Figure 8 – Cartographie des biotopes de milieu ouvert, illustrant le biotope BK10, correspondant à la prairie humide du Calthion, sur la parcelle du projet (Source : <http://emwelt.geoportail.lu>)

Une grande partie de la parcelle humide concernée par le projet est classée en biotope de milieu ouvert « *Calthion* », selon un inventaire en 2008.

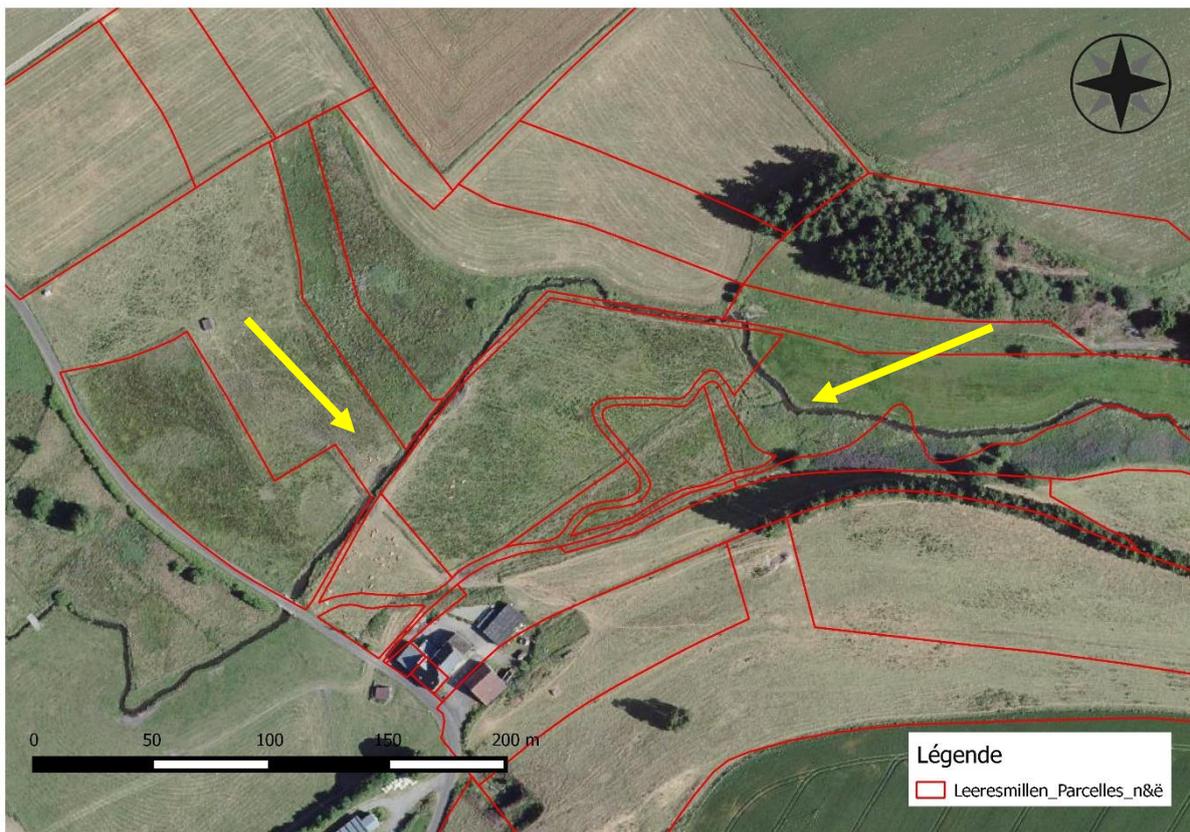
Figure 9 - Parcellaire autour du site de projet. En jaune les parcelles n'appartenant pas à N&E

Seules deux parcelles, indiquées par les flèches jaunes dans la figure suivante, n'appartiennent pas à l'association.

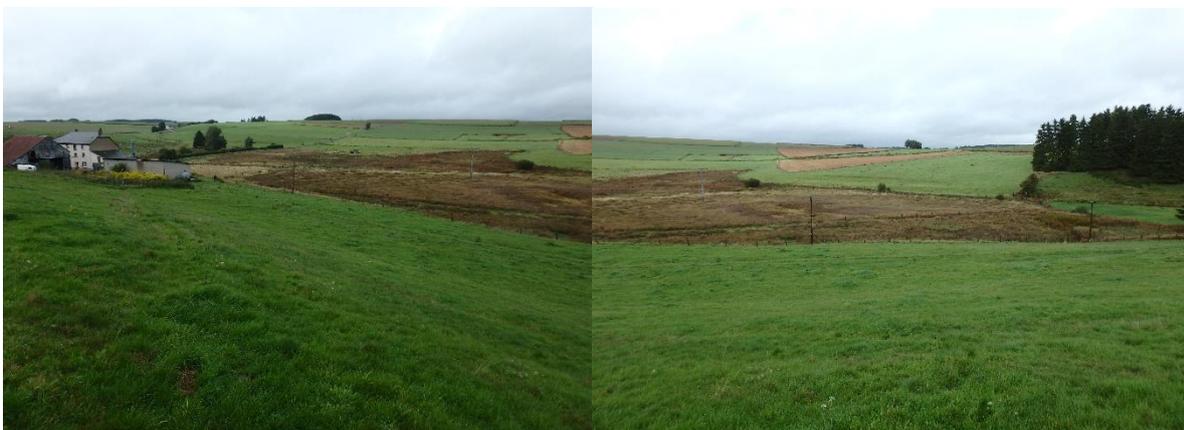
Figure 10 – Vue d'ensemble sur le site du projet (photo de septembre 2015)

La vue du site à aménager illustre qu'elle se trouve dans un bas-fond élargi de la vallée, avec un point bas localisé dans un canal plus au sud que la rivière actuelle.

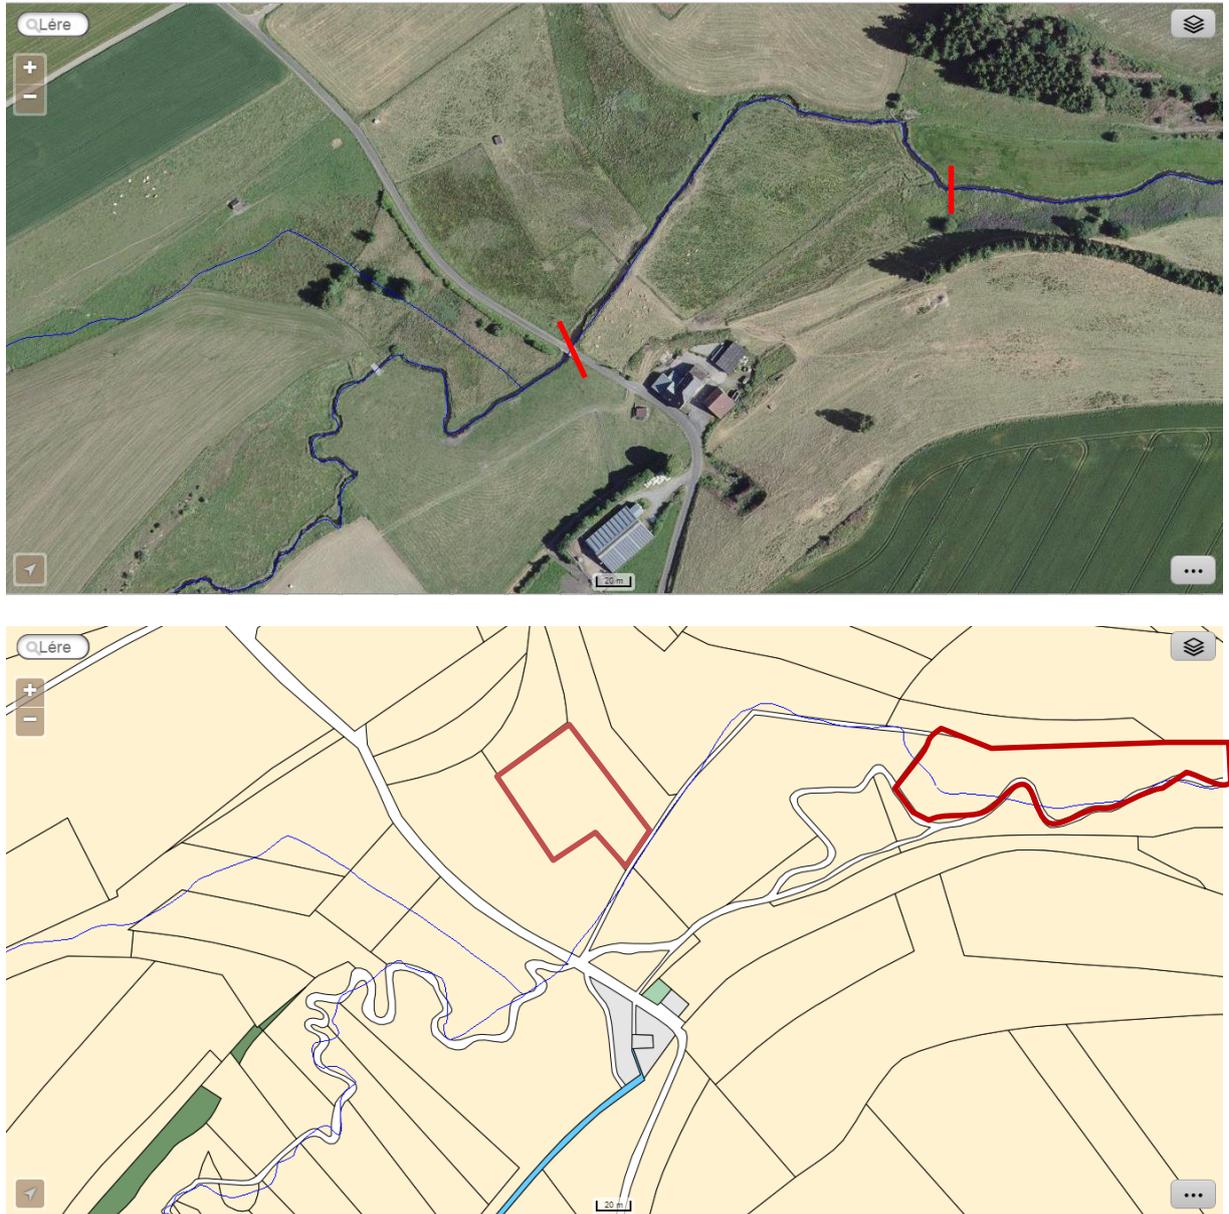
Figure 11 - Orthophoto plan du site et plan cadastral avec l'illustration de l'ancien tracé du cours d'eau et des parcelles appartenant à des privés (dessinées approximativement en rouge).

La carte cadastrale indique qu'un ancien lit mineur de 320m de long passait plus proche du moulin et présentait quelques méandres importants.

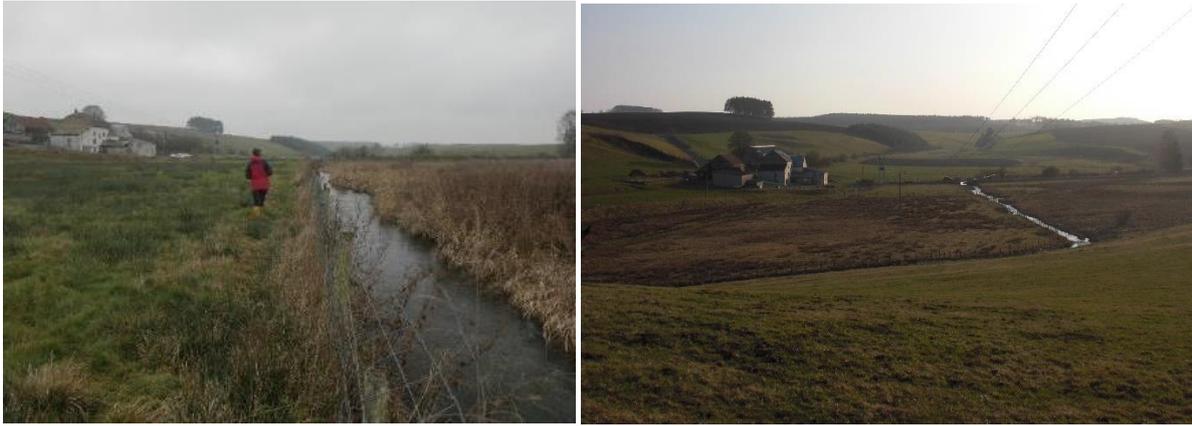
Figure 12 - Photos de la rivière actuelle présentant un profil très linéaire.

Le tronçon actuel qui est rectifié couvre environ 310m jusqu'à l'embouchure avec le canal, et se trouve surélevé par rapport au thalweg de la vallée. La section du cours d'eau est rectangulaire et uniforme. Le cours d'eau longe des prairies, humides au sud, et montre un zone d'érosion dans les uniques méandres du côté nord est. Il n'y a pas de ripisylve ligneuse.

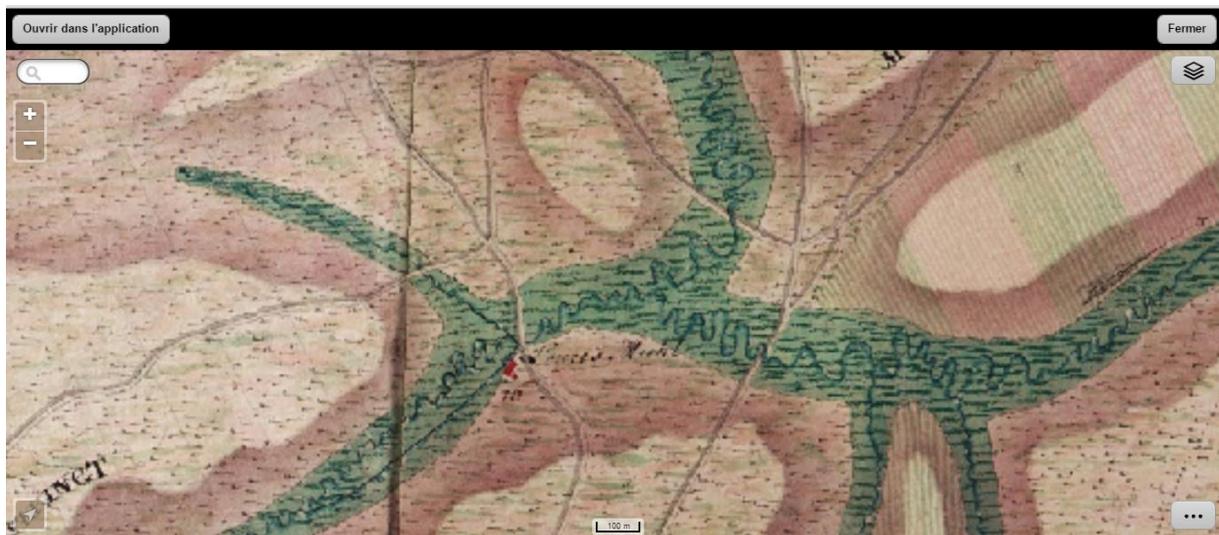
Figure 13 - Carte de Ferraris de 1777 illustrant les méandres de la Tretterbaach. (<http://emwelt.geoportail.lu/mobile/?lang=en#main>)

Une analyse des anciennes cartes montre que la rivière méandrait dans toute la vallée.

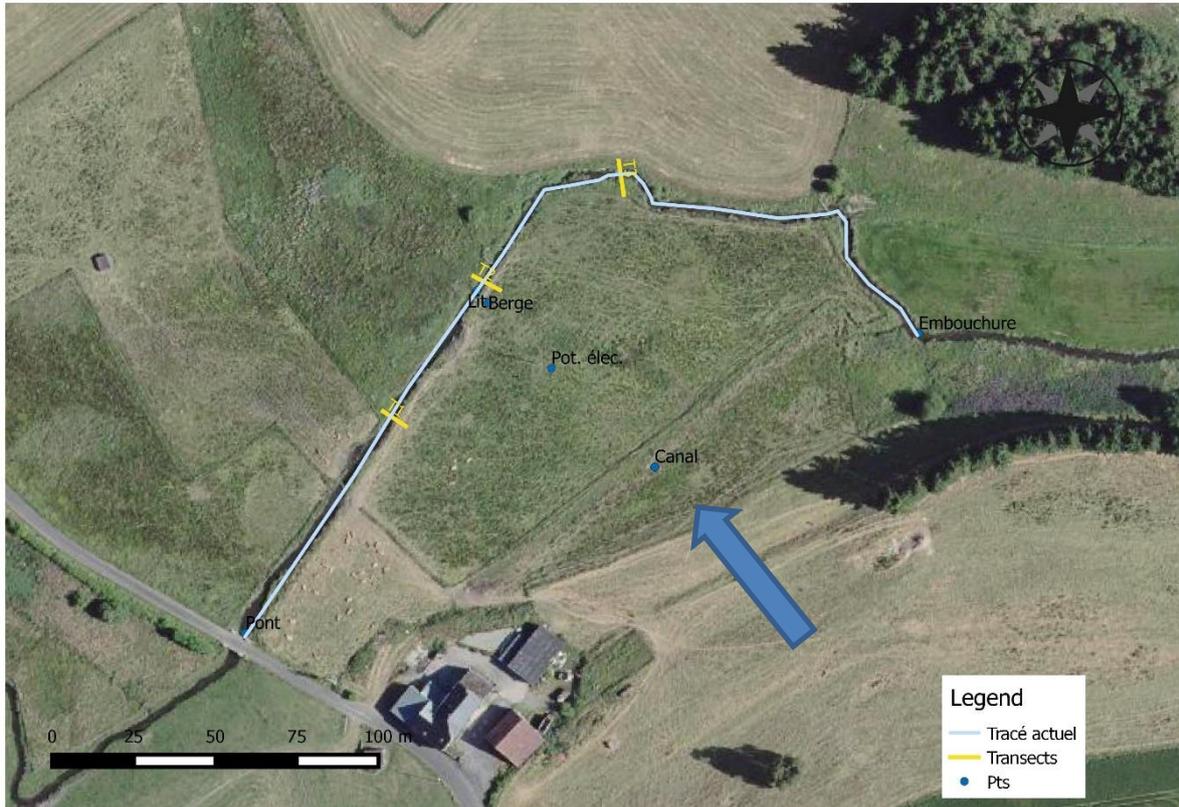
Figure 14 – Transects et points relevés durant le relevé topographique sommaire (la flèche en bleu indique le sens de la photo de la Figure 15).

Un transect de la vallée a été pris du Sud-Est au Nord-Ouest comme illustré par les points bleus sur la figure suivante.

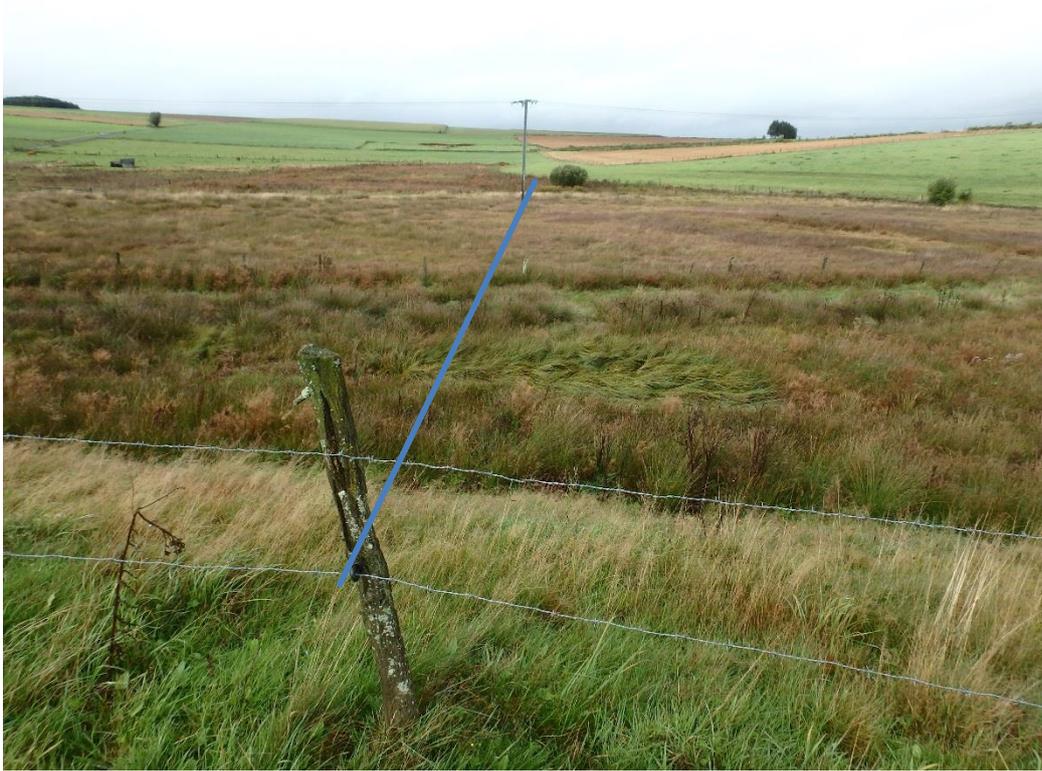
Figure 15 – Vue sur la zone de projet, dans la direction du transect (voir carte)

Il apparaît que le lit de la rivière actuelle est surélevé d'environ 26cm par rapport au point bas de la vallée qui se trouve dans le canal.

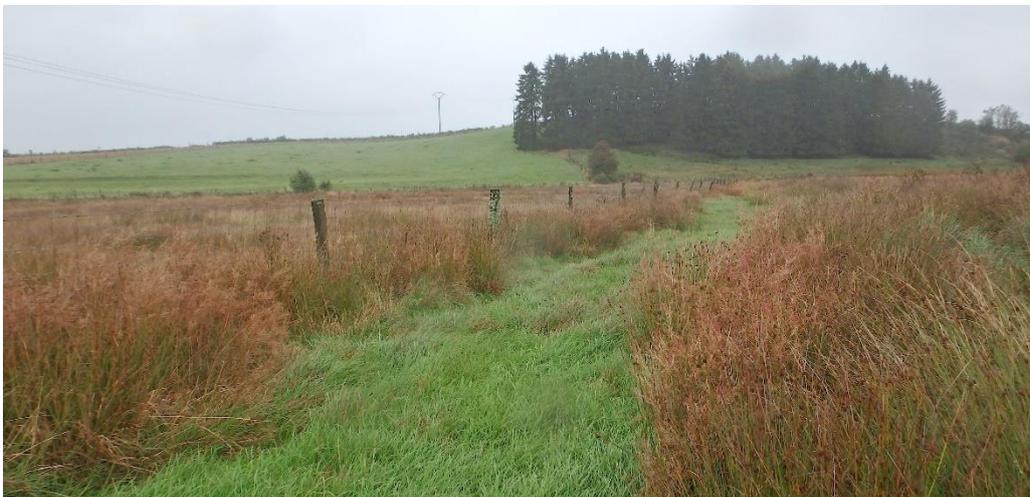
Figure 16 – Photo du canal.

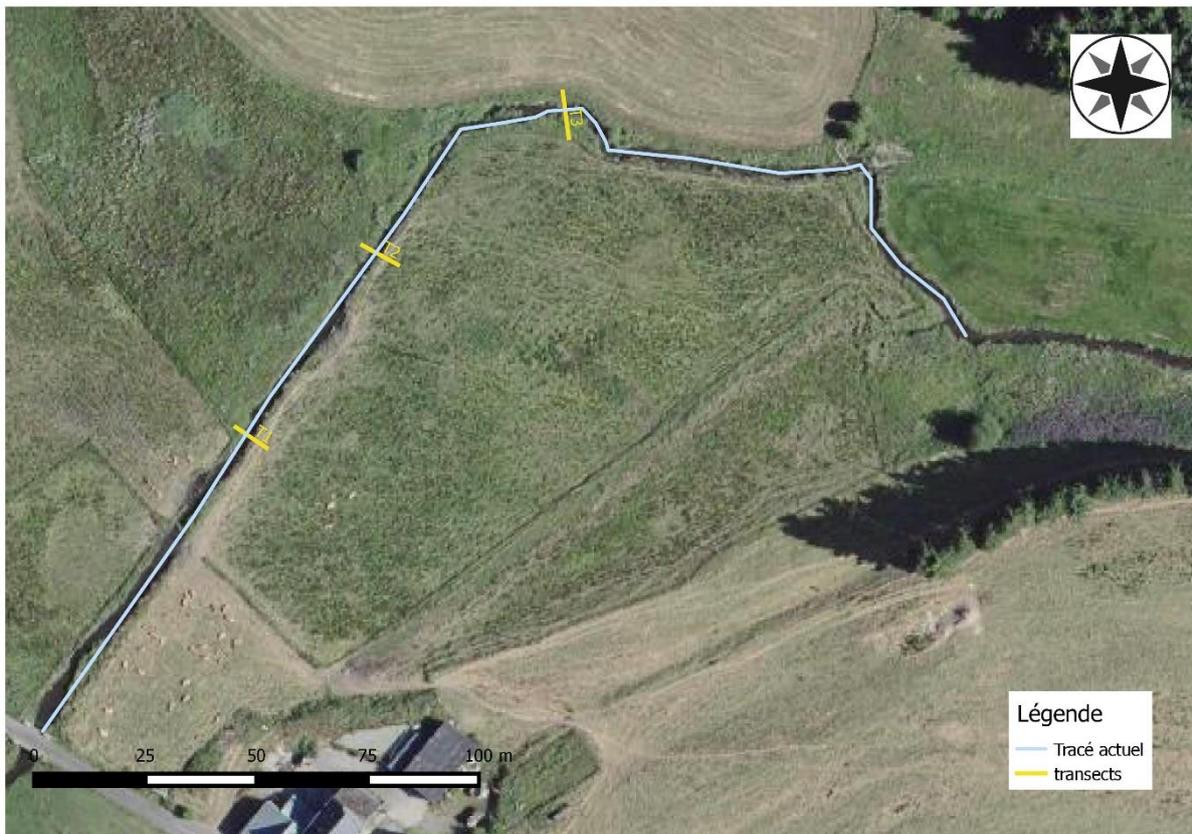
Figure 17 – Localisation des transects topographiques réalisés sur le tronçon à restaurer.

Des transects ont été réalisés sur le site de projet à trois endroits représentatifs du cours d'eau.

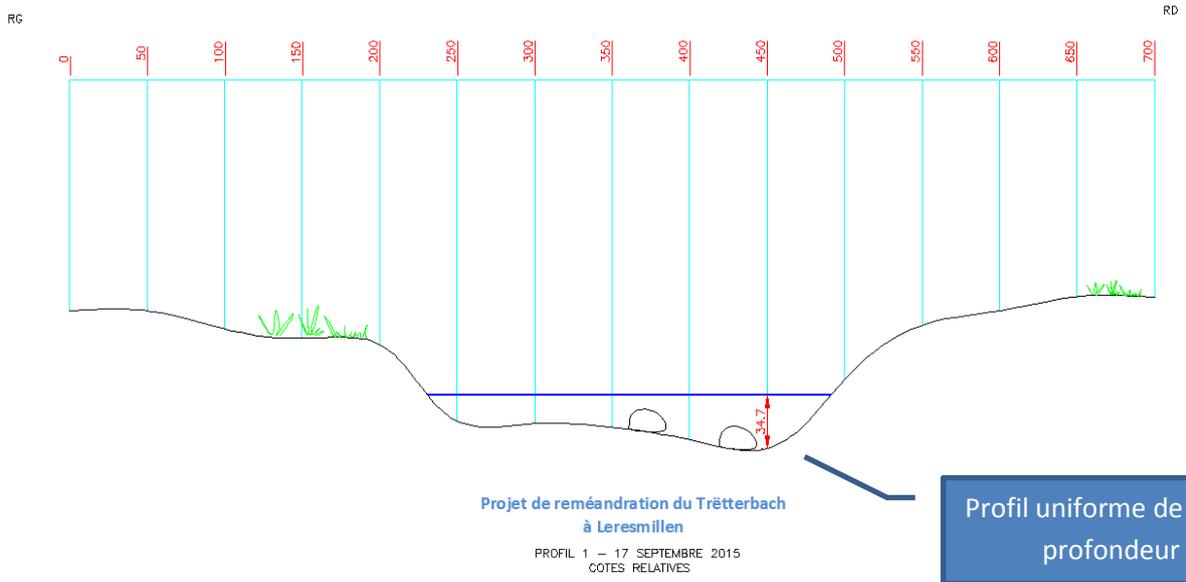
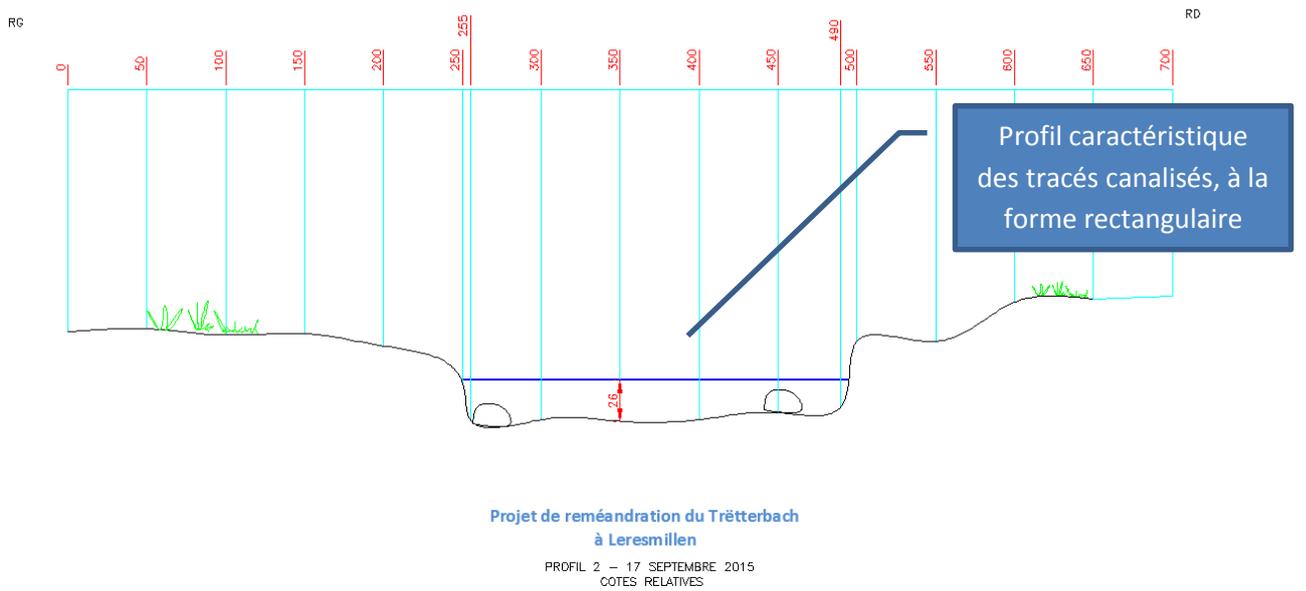
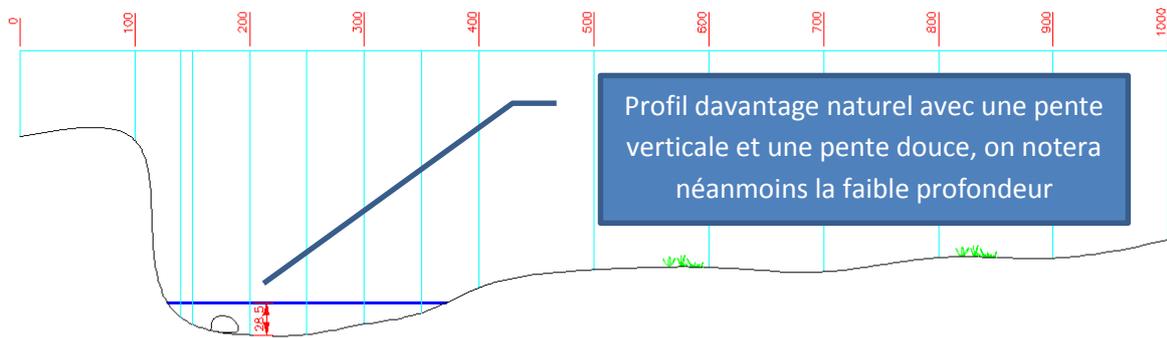
PROFIL 3 – 17 SEPTEMBRE 2015
COTES RELATIVES

L'étude des profils 1 et 2 dans le tronçon droit montre des berges faciès rectangulaire. Par ailleurs une certaine uniformité est présente et est caractéristique des cours d'eau rectifiés : profondeur faible à moyenne et largeur uniforme, absence de banquettes inondables de grande taille (généralement présente en intrados des cours d'eau méandriformes naturels), vitesse de courant peu diversifiée, etc. Le profil n°3 ci-dessous présente une forme d'avantage naturelle car le cours d'eau vient buter contre le versant et présente dès lors une berge verticale (extrados) et une berge en pente plus douce (intrados). D'ailleurs ce profil n°3 se rapproche du profil n°6 dans la zone naturelle en amont.

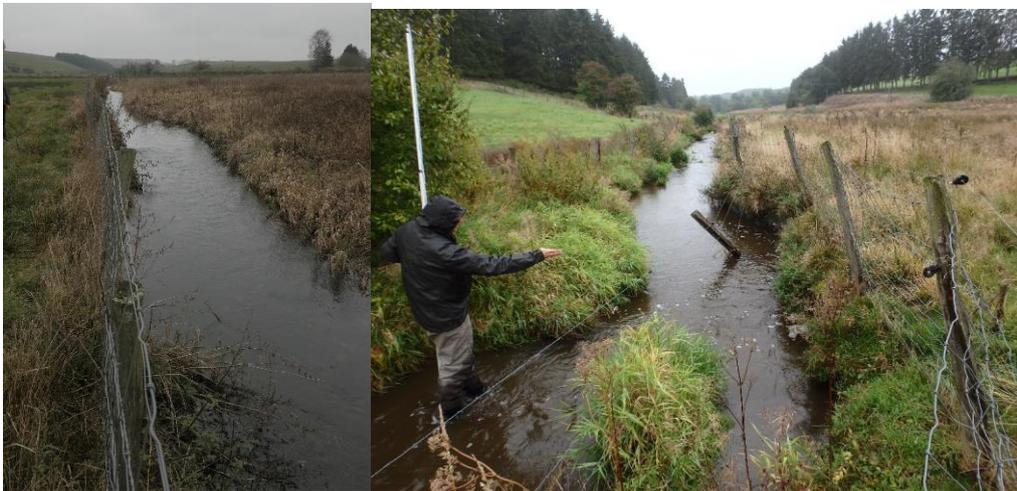
Figure 18 – Photos du tronçon rectiligne à restaurer, avec un profil « rectangulaire ».

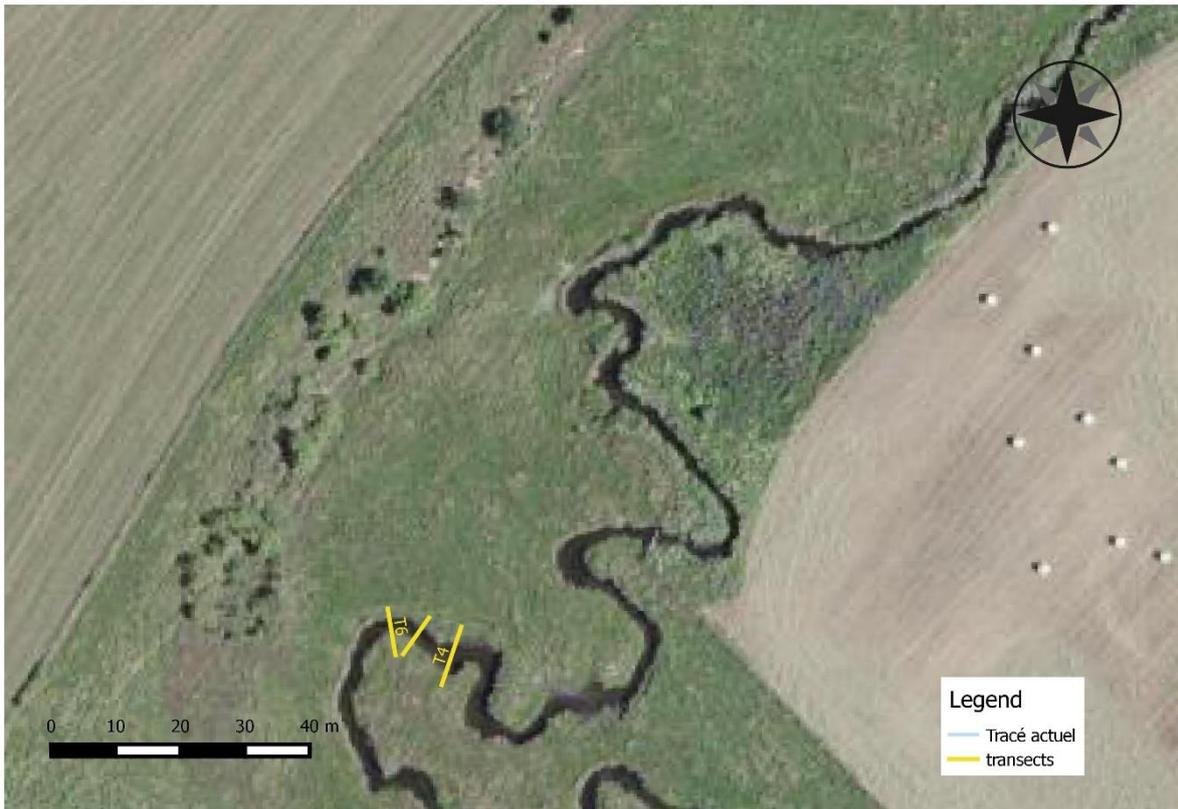
Figure 19 - Transects en amont (T4= pool, T5= raider, T6=plat)

Par ailleurs, les photos aériennes illustrent bien les méandres naturellement formés par la rivière et qui se trouvent directement en amont du site à restaurer. Ceux-ci sont très marqués. Trois transects ont été réalisés sur un pool, un radier, et un plat courant environ 500m en amont du site.

Ces transects peuvent être utilisés comme des références lorsque la rivière dispose d'un espace de liberté et peut méandrer naturellement, en retenant toutefois que des effets anthropiques comme le pâturage existent. L'érosion créée par la mobilité relative du cours d'eau est très positive pour la biodiversité, via une diversification et un auto-entretien des habitats.

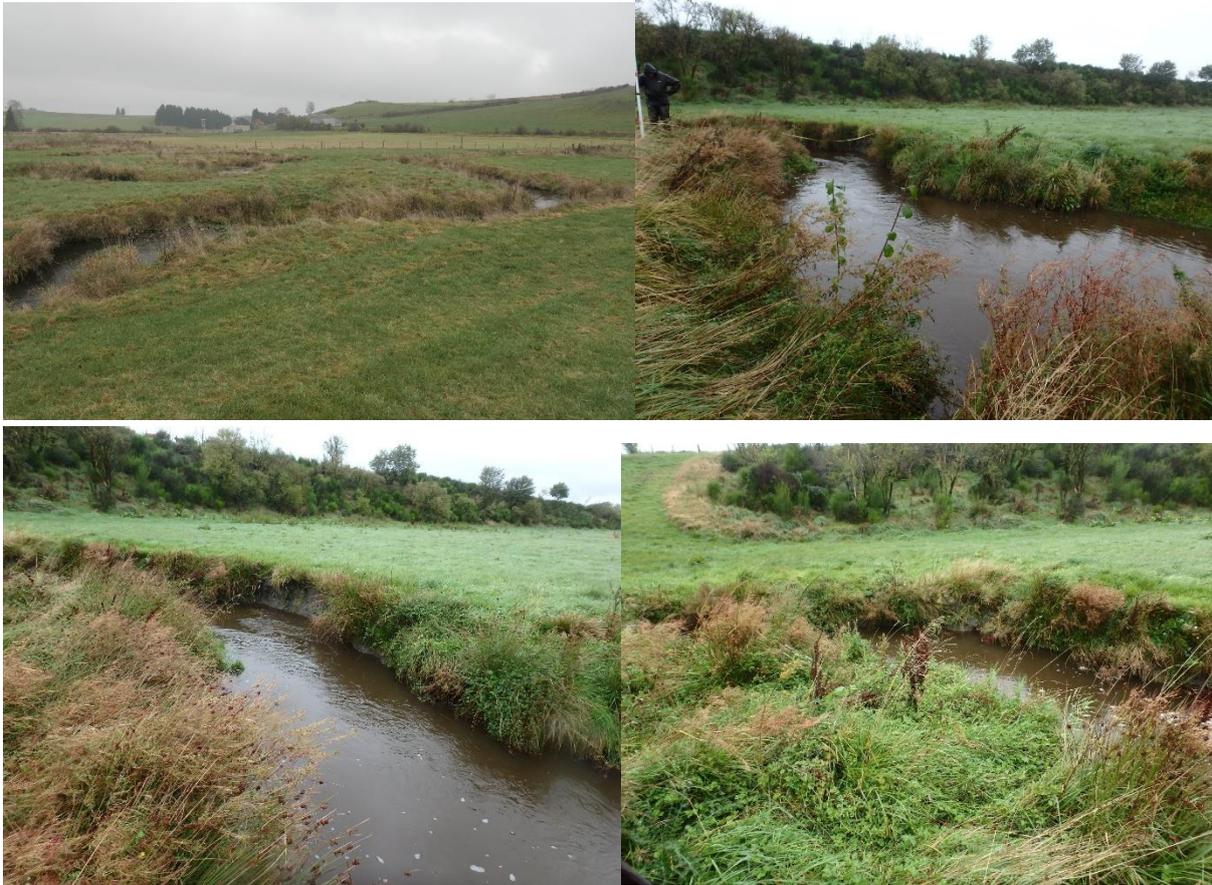
Les photos des méandres amont montrent une belle alternance de rapides, radiers et de mouilles, avec une sinuosité très marquée (cf. photos). Les sous-berges, nombreuses, sont favorables aux poissons.

Figure 20 – Photos des méandres amont.

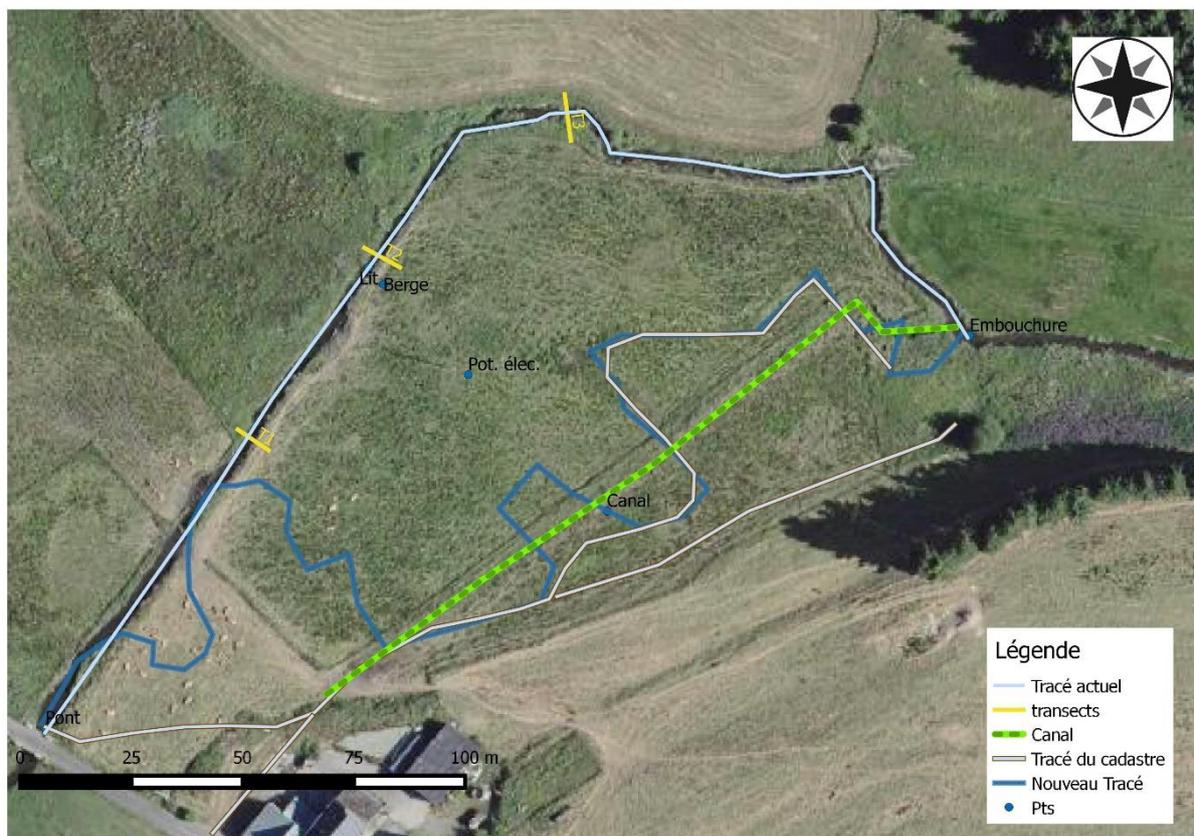
Figure 21 – Proposition 1

- la reméandration démarre une trentaine de mètres en aval du pont, afin d'assurer une zone de sécurité, et d'utiliser la risberme déjà existante en rive droite ;
- la rivière touche le terrain de l'agriculteur en rive gauche afin de permettre l'installation d'une pompe pour le bétail, ou un autre système;
- les sites des anciens méandres sont suivis dans la mesure du possible, afin de retomber sur des strates de graviers ;
- le lit de l'actuel tracé est remblayé ;

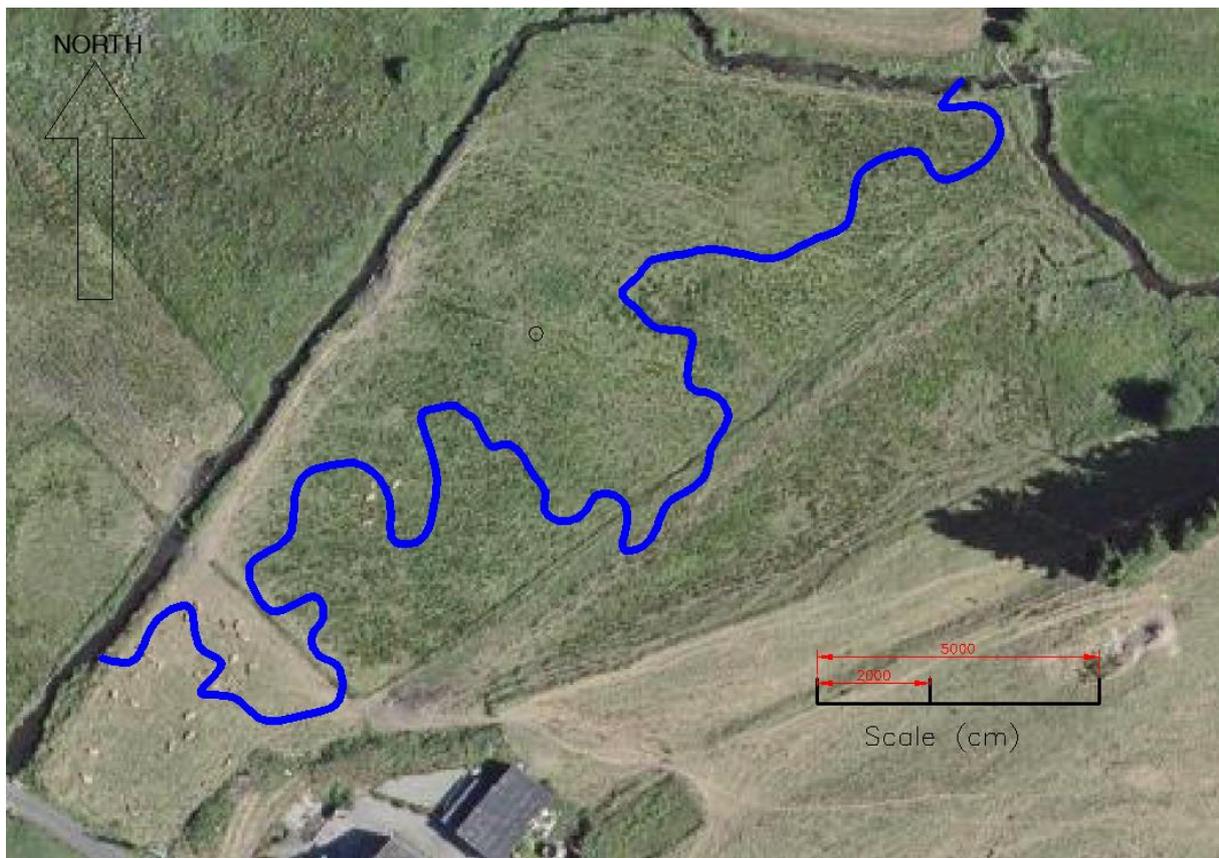
Figure 22 - Proposition 2

- A nouveau, démarrage de la reméandration environ 30m en aval du pont;
- Eloignement de la parcelle de l'agriculteur et accentuation des méandres afin de favoriser une érosion naturelle des berges;
- Reconnexion à la rivière en aval avant de pénétrer dans la parcelle qui n'appartient pas à Natur&Èmwelt (donc en amont de l'embouchure);
- Le suivi de l'ancien méandre n'est pas une priorité, mais se fait autant que possible.
- Le lit de l'actuel tracé est remblayé ;

Afin de dimensionner sommairement les méandres, un coefficient de sinuosité, une longueur d'onde et une pente ont été estimées pour la proposition d'aménagement n°2 (cf. chapitre Propositions d'aménagements) qui se base sur les méandres en amont:

- Si (Sinuosité) = longueur nouveau tracé/longueur axe de la vallée – *proposition n°2*=
 $460/200 = \mathbf{2,3}$
- Longueur d'onde (moyenne) = **28 m**
- Nouvelle pente sur 460 m – *proposition n°2*= $147/460 = \mathbf{0.32\%}$

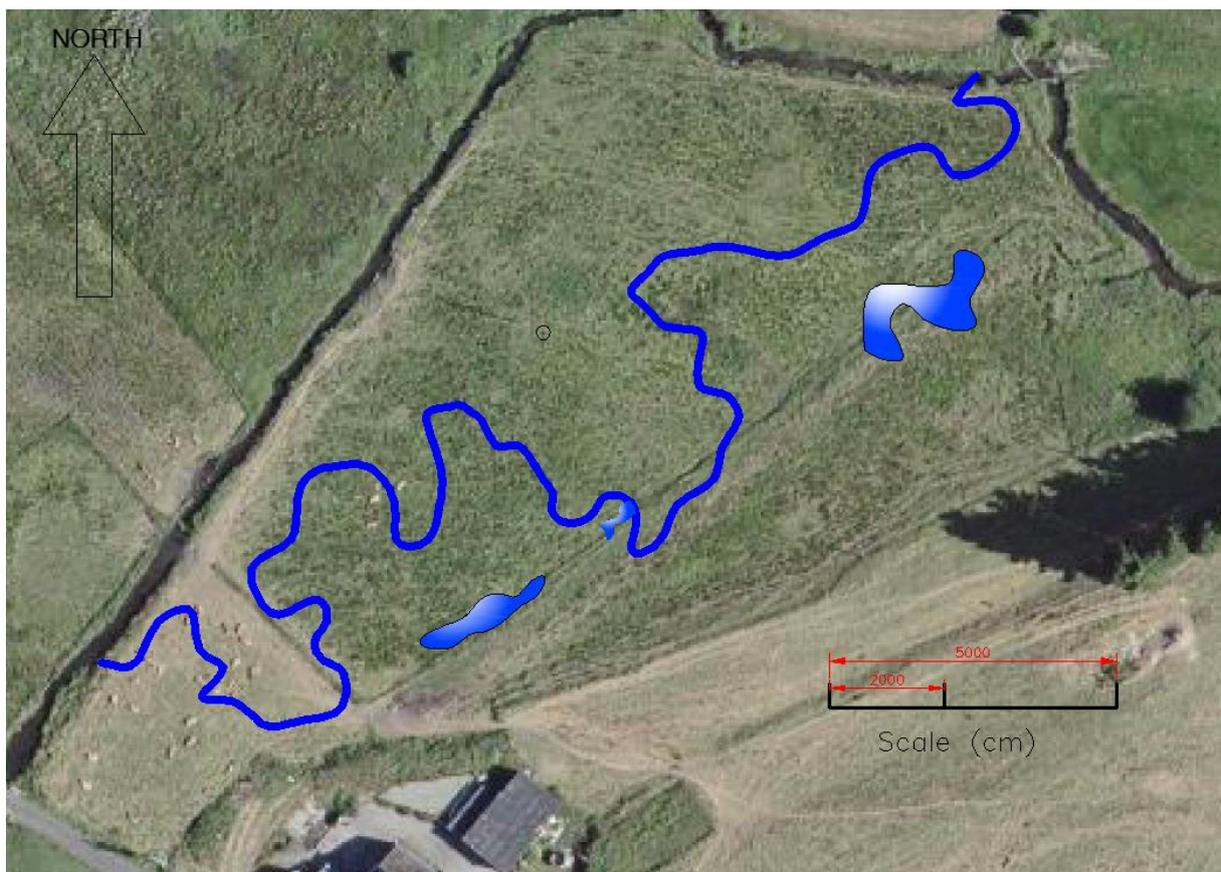
Figure 23 - Proposition 3

A la proposition n°2 présentée ci-dessus, nous ajoutons des variantes par la création de zones humides annexes, pour former la proposition n°3.

Le canal dans le point bas de la vallée est actuellement linéaire et uniforme, rempli d'herbe, et d'une diversité d'habitat pauvre. La restauration pourrait se baser sur le canal initial et accentuer les formes irrégulières, en pente douce, avec des variations de profondeurs et orientations, connectées ou pas au cours d'eau (mares ou annexes hydrauliques).

Ceci diversifierait la parcelle avec différents éléments caractéristiques : cours d'eau restauré, annexes hydrauliques (marais), mares, prairies humides.
