Projet de reméandration de la Tretterbaach à Leresmilen

Oesling, G.D. de Luxembourg

Novembre 2015

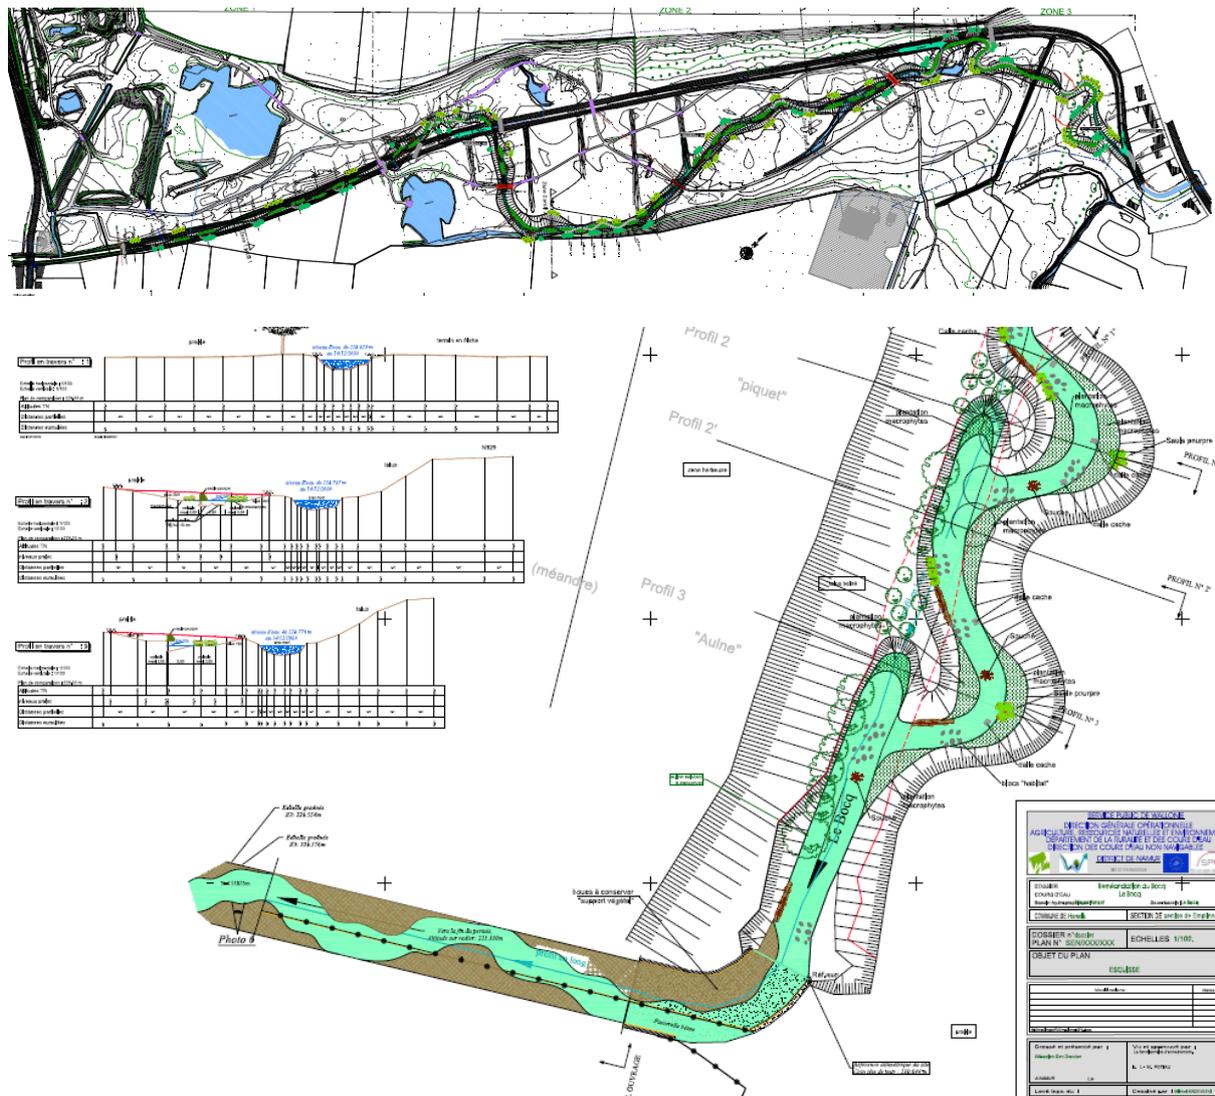
Figure 24 – Exemple de projet de reméandration par SAR Consult.

SAR Consult a participé à de nombreux projets de reméandration sur différents cours d'eau – on retiendra notamment : l'Ulf, Le Geer, Le Bocq, le Leignon, l'Eau Blanche, le Burnot, le Gout, etc. Cette expérience a montré que l'ambition est importante pour obtenir des bons résultats, mais que trouver des solutions techniques locales peut améliorer les budgets de façon significative (en particulier la gestion des terres, via un remblai sur site).

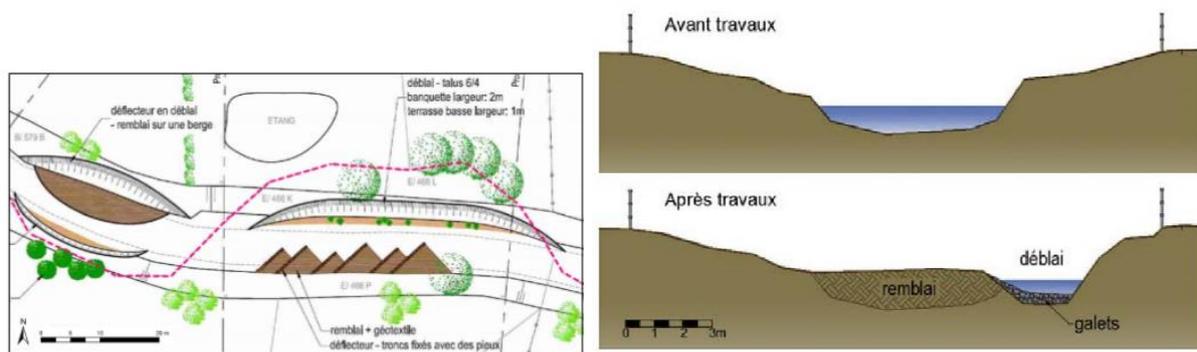
Figure 25 - Exemple de techniques en déblai-remblai et profil dans un méandre (Source : guide technique Walphy)
