Life nature **Continuité écologique**,  
gestion intégrée de bassins versants et faune patrimoniale associée

LIFE10 NAT/FR/192

*Pearl Mussel's habitat restoration, in the Morvan,  
experimentation soft techniques*

N. Galmiche / PNR Morvan/ rencontre Hosingen, 9-10/12/14

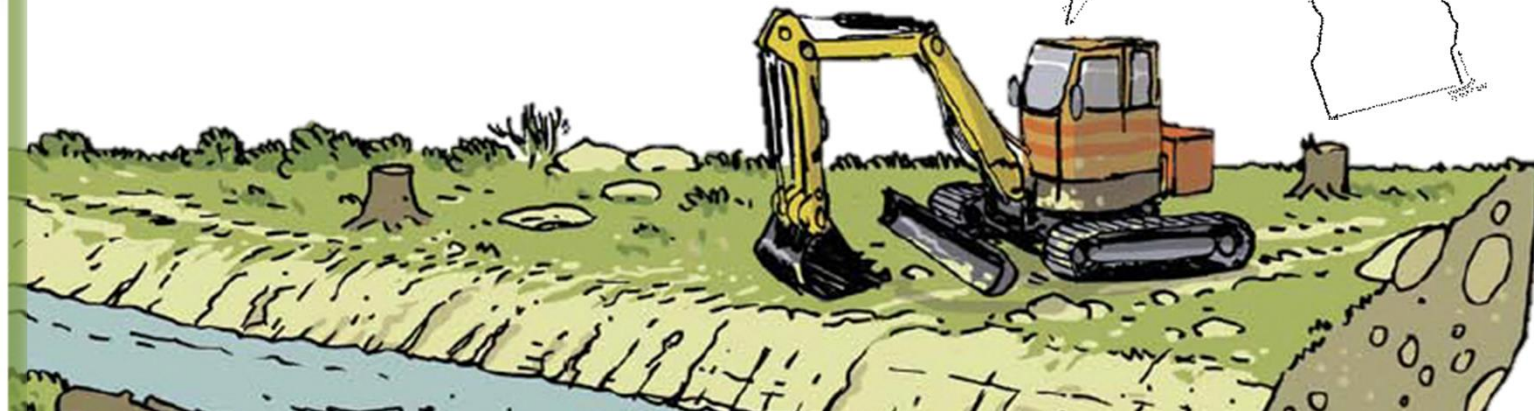
“ About 30% of lost linear

# " Significant current straight section
